# Einschätzung von Durchlass-Bauwerken und Gefährdung des Fischotters

Aufnahme Nummer: 2141-004 Aufnahme-Datum: 24.08.2010

Gewässername: k.A.  
Lage: westl. Klenz  
Straße: k.A.  
sonstige Straße  
Totfunde: 1

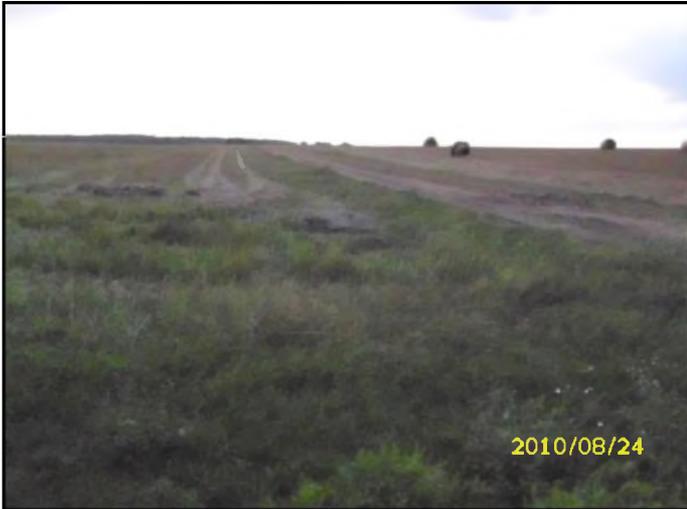
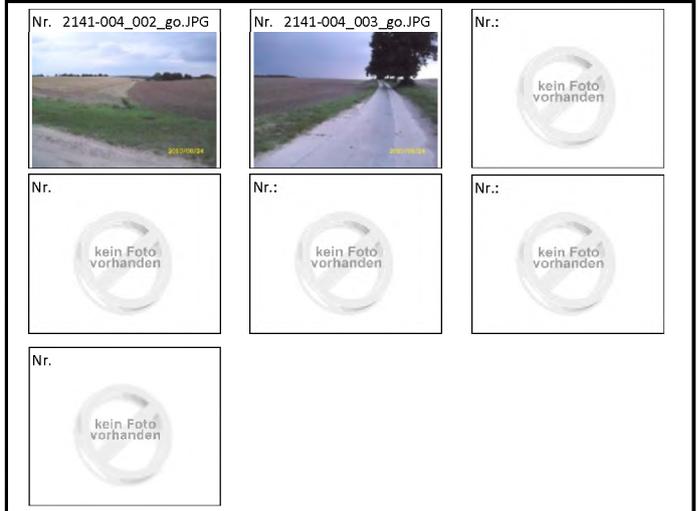
Nr.: 2141-004\_001\_go.JPG

Störfaktoren: Verrohrt, Böschung ungünstig für wandernde Tiere (zum Gewässer steiler und tiefer als Böschung zur Straße).

Bedeutung im Habitatverbund: mittel  
Verkehrsdichte: mittel  
Brückenindex: 0  
Durchlass-Tauglichkeit: ungeeignet

Totfundangaben nicht genau. Dieser Punkt könnte gut passen. Im Unterlauf ein Gewässer, Wäldchen, mehrere Torfstiche und guter Verbund. Im Oberlauf Drainage und sonst nur Feld und Berg.

Geschwindigkeitsbegrenzung	<input type="checkbox"/>	Bermen an Ufer anbinden	<input type="checkbox"/>
Trockenröhre einbringen	<input checked="" type="checkbox"/>	Wiesenzufahrten verlegen	<input type="checkbox"/>
		Komplexmaßnahmen notwendig	<input type="checkbox"/>
