Einschätzung von Durchlass-Bauwerken und Gefährdung des Fischotters

Aufnahme Nummer: 2141-005 Aufnahme-Datum: 25.08.2010

Gewässername: Kanal
Lage: Alt Sührkow
Straße: k.A.
sonstige Straße
Todfunde: 0

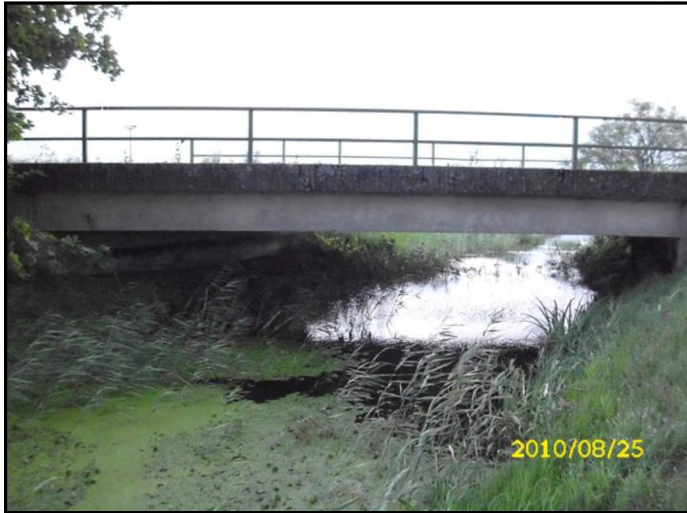
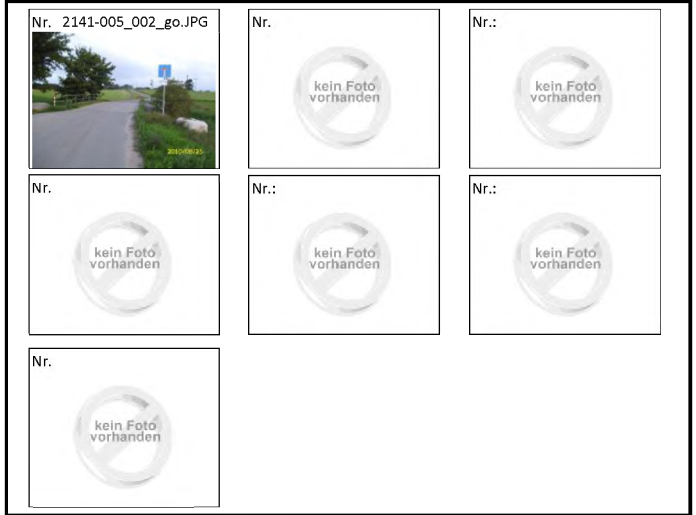
Nr.: 2141-005_001_go.JPG

Laut Schild ist diese Straße eine Sackgasse. In der Praxis nur von der Landwirtschaft wenig befahrener Ortsverbindungsweg. Unbefestigt, Straßenschäden.
