Einschätzung von Durchlass-Bauwerken und Gefährdung des Fischotters

Aufnahme Nummer: 2141-007 Aufnahme-Datum: 25.08.2010

Gewässername: k.A.
Lage: Nördl. Teterower See
Straße: k.A.
sonstige Straße
Todfunde: 0

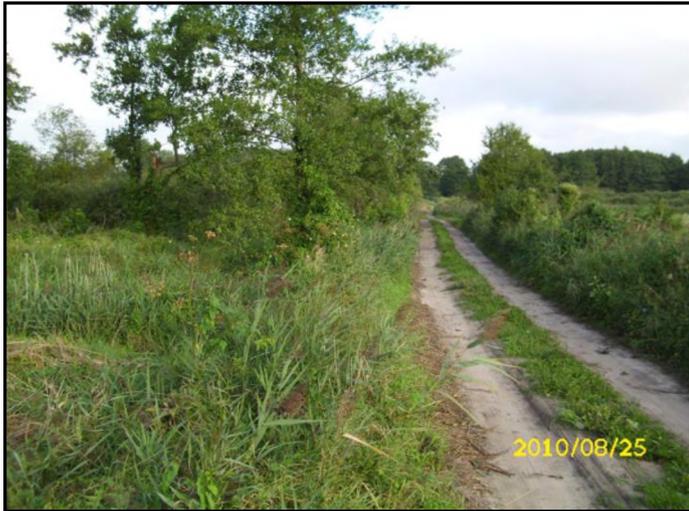
Nr.: 2141-007_001_go.JPG

Störfaktoren: Durchlass vollständig geflutet , Straßengraben offen mit Gewässer verbunden (in 1 oder mehr Richtungen). Gefahr, dass Otter diese Rinnen hochwandern und dann am Ende auf die Straße laufen.

Böschung ungünstig für wandernde Tiere (zum Gewässer steiler und tiefer als Böschung zur Straße). , Knick im Gewässerverlauf. Gefahr, dass Otter den kürzesten Weg wählen

Bedeutung im Habitatverbund: sehr hoch
Verkehrsdichte: gering
Brückenindex: 0
Durchlass-Tauglichkeit: ungeeignet

Geschwindigkeitsbegrenzung	<input type="checkbox"/>	Bermen an Ufer anbinden	<input type="checkbox"/>
Trockenröhre einbringen	<input checked="" type="checkbox"/>	Wiesenzufahrten verlegen	<input type="checkbox"/>
		Komplexmaßnahmen notwendig	<input type="checkbox"/>
