Einschätzung von Durchlass-Bauwerken und Gefährdung des Fischotters

Aufnahme Nummer: 2141-009 Aufnahme-Datum: 25.08.2010

Gewässername: k.A.
Lage: Thürkow
Straße: B 108
Bundesstraße
Totfunde: 0

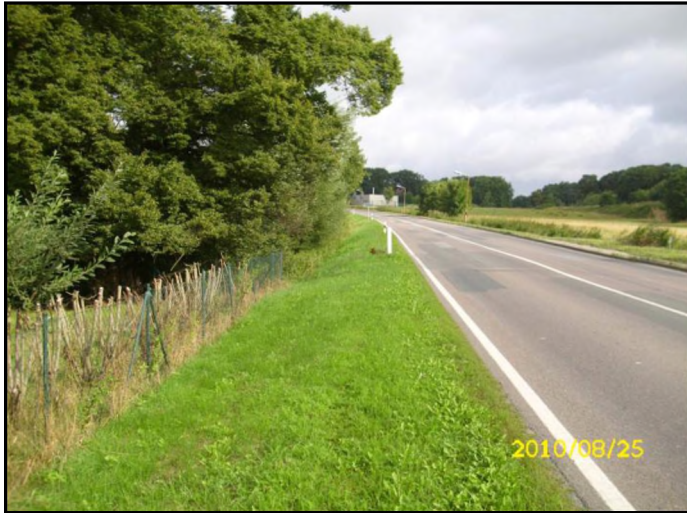
Nr.: 2141-009_001_go.JPG

Brückentyp: Rohrdurchlass Durchlaß Durchmesser: k.A.

Lichte Breite [m]: 1,2
Lichte Höhe [m]: 0,9 Brückenlänge [m]: 17

Bedeutung im Habitatverbund: sehr hoch
Verkehrsdichte: hoch
Brückenindex: 0,064
Durchlass-Tauglichkeit: ungeeignet

Geschwindigkeitsbegrenzung	<input type="checkbox"/>	Bermen an Ufer anbinden	<input type="checkbox"/>
Trockenröhre einbringen	<input checked="" type="checkbox"/>	Wiesenzufahrten verlegen	<input type="checkbox"/>
		Komplexmaßnahmen notwendig	<input type="checkbox"/>
