Einschätzung von Durchlass-Bauwerken und Gefährdung des Fischotters

Aufnahme Nummer: 2141-010 Aufnahme-Datum: 25.08.2010

Gewässername: k.A.
Lage: Jördenstorf Pohnstorf
Straße: k.A.
sonstige Straße
Totfunde: 0

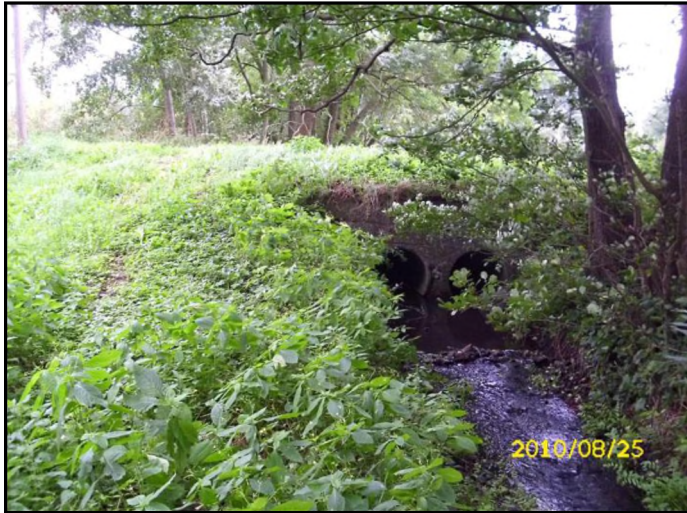
Nr.: 2141-010_001_go.JPG

Bedeutung im Habitatverbund: mittel
Verkehrsdichte: mittel
Brückenindex: 0,073
Durchlass-Tauglichkeit: ungeeignet

Geschwindigkeitsbegrenzung	<input type="checkbox"/>	Bermen an Ufer anbinden	<input type="checkbox"/>
Trockenröhre einbringen	<input checked="" type="checkbox"/>	Wiesenzufahrten verlegen	<input type="checkbox"/>
		Komplexmaßnahmen notwendig	<input type="checkbox"/>
