Einschätzung von Durchlass-Bauwerken und Gefährdung des Fischotters

Aufnahme Nummer: 2141-011 Aufnahme-Datum: 25.08.2010

Gewässername: k.A.
Lage: Waldrand Jägerhof
Straße: L 231
Landesstraße
Totfunde: 0

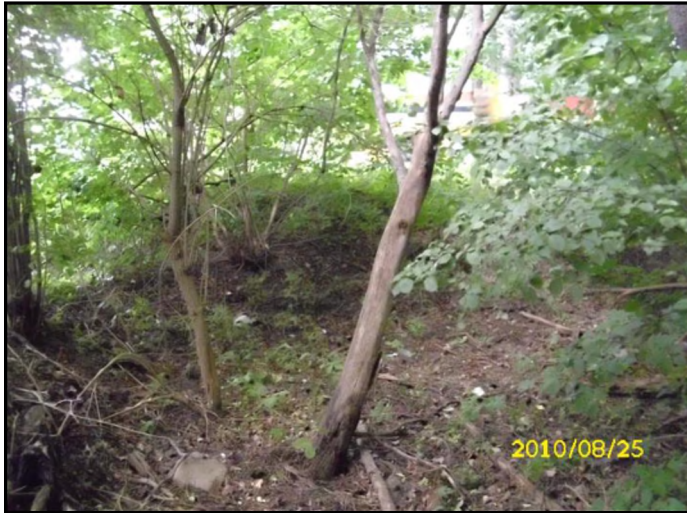
Nr.: 2141-011_001_go.JPG

Störfaktoren: Durchlass fehlt oder versandet

Straßengraben offen mit Gewässer verbunden (in 1 oder mehr Richtungen). Gefahr, dass Otter diese Rinnen hochwandern und dann am Ende auf die Straße laufen.

Bedeutung im Habitatverbund: mittel
Verkehrsdichte: mittel
Brückenindex: 0
Durchlass-Tauglichkeit: ungeeignet

Geschwindigkeitsbegrenzung	<input type="checkbox"/>	Bermen an Ufer anbinden	<input type="checkbox"/>
Trockenröhre einbringen	<input checked="" type="checkbox"/>	Wiesenzufahrten verlegen	<input type="checkbox"/>
		Komplexmaßnahmen notwendig	<input type="checkbox"/>
