Einschätzung von Durchlass-Bauwerken und Gefährdung des Fischotters

Aufnahme Nummer: 2141-012 Aufnahme-Datum: 25.08.2010

Gewässername: k.A.
Lage: Schrödershof waldrand
Straße: k.A.
sonstige Straße
Todfunde: 0

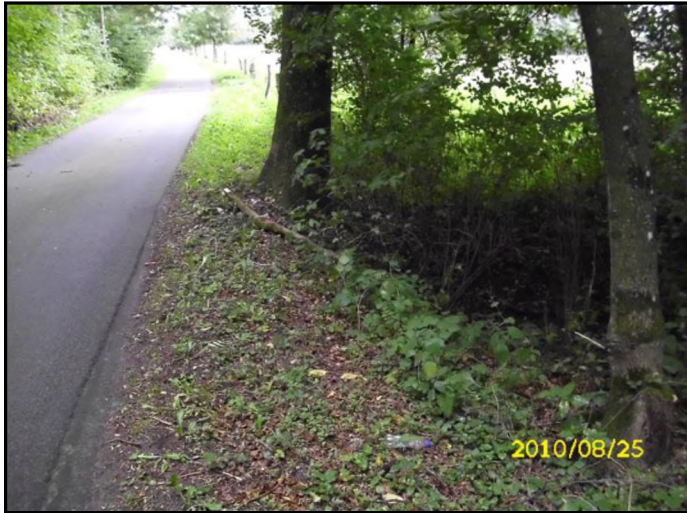
Nr.: 2141-012_001_go.JPG

Störfaktoren: Durchlass fehlt oder versandet, Böschung ungenügend

Bedeutung im Habitatverbund: mittel
Verkehrsdichte: gering
Brückenindex: 0
Durchlass-Tauglichkeit: ungeeignet

Geschwindigkeitsbegrenzung	<input type="checkbox"/>	Bermen an Ufer anbinden	<input type="checkbox"/>
Trockenröhre einbringen	<input checked="" type="checkbox"/>	Wiesenzufahrten verlegen	<input type="checkbox"/>
		Komplexmaßnahmen notwendig	<input type="checkbox"/>
