# Einschätzung von Durchlass-Bauwerken und Gefährdung des Fischotters

Aufnahme Nummer: 2141-013

Aufnahme-Datum: 25.08.2010

Gewässername: k.A.  
Lage: westl. Vietschow  
Straße: K 39  
Kreisstraße  
Todfunde: 0

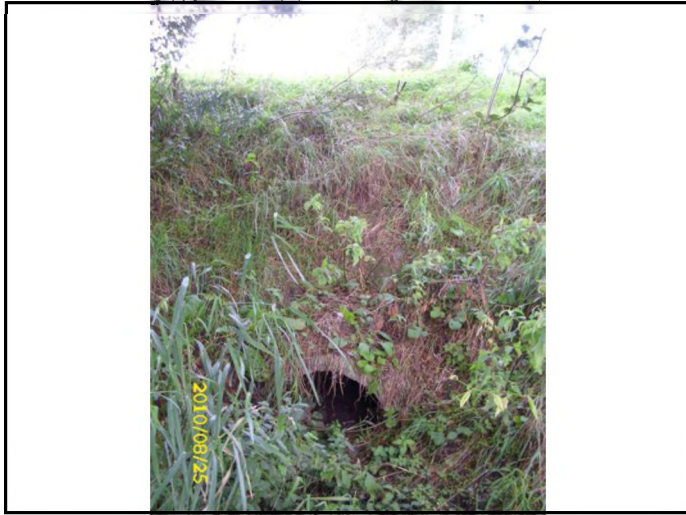
Nr.: 2141-013\_001\_go.JPG

Störfaktoren: Flutungsgefahr, Böschung ungünstig für wandernde Tiere (zum Gewässer steiler und tiefer als Böschung zur Straße).

Ungünstiges 'Länge zu Durchmesser'-Verhältnis

Bedeutung im Habitatverbund: mittel  
Verkehrsdichte: mittel  
Brückenindex: 0,022  
Durchlass-Tauglichkeit: ungeeignet

Geschwindigkeitsbegrenzung	<input type="checkbox"/>	Bermen an Ufer anbinden	<input type="checkbox"/>
Trockenröhre einbringen	<input checked="" type="checkbox"/>	Wiesenzufahrten verlegen	<input type="checkbox"/>
		Komplexmaßnahmen notwendig	<input type="checkbox"/>
