Einschätzung von Durchlass-Bauwerken und Gefährdung des Fischotters

Aufnahme Nummer: 2141-014

Aufnahme-Datum: 25.08.2010

Gewässername: k.A.
Lage: Matgendorf Waldrand Horst
Straße: B 108
Bundesstraße
Todfunde: 0

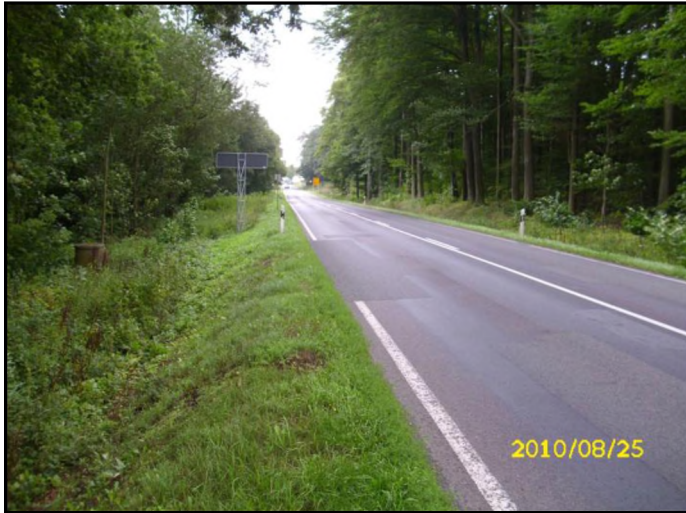
Nr.: 2141-014_001_go.JPG

Störfaktoren: Verrohrt , Straßengraben offen mit Gewässer verbunden (in 1 oder mehr Richtungen). Gefahr, dass Otter diese Rinnen hochwandern und dann am Ende auf die Straße laufen.

TK10 stimmt nicht. Gewässer in beiden Richtungen über mehr als 50m verrohrt. Alter Durchlass und Graben verfüllt.

Trennung Wehr Durchlass	<input type="checkbox"/>	keine notwendig	<input type="checkbox"/>
Installation oberhalb Wehr	<input type="checkbox"/>	Markierstruktur Steinsch	<input type="checkbox"/>
Installation unterhalb Wehr	<input type="checkbox"/>	Markierstruktur Ufersubstrat	<input type="checkbox"/>
Entfernung Rechen	<input type="checkbox"/>	Markierstruktur Laufbohle fest	<input type="checkbox"/>
Entfernung sonstige Hindernisse	<input type="checkbox"/>	Markierstruktur Laufbohle schwimmend	<input type="checkbox"/>
Kastendurchlass/Maul eins. Berme	<input type="checkbox"/>	Markierstruktur Podest	<input type="checkbox"/>
Kastendurchlass/Maul beids. Berme	<input checked="" type="checkbox"/>	Verrohrung öffnen	<input type="checkbox"/>
Markierstruktur einseitig	<input type="checkbox"/>	Leit-/Schutzzäune notwendig	<input type="checkbox"/>
Markierstruktur beidseitig	<input type="checkbox"/>	Leitstrukturen/ -senken einrichten	<input checked="" type="checkbox"/>

Geschwindigkeitsbegrenzung	<input type="checkbox"/>	Bermen an Ufer anbinden	<input type="checkbox"/>
Trockenröhre einbringen	<input checked="" type="checkbox"/>	Wiesenzufahrten verlegen	<input type="checkbox"/>
		Komplexmaßnahmen notwendig	<input type="checkbox"/>
