# Einschätzung von Durchlass-Bauwerken und Gefährdung des Fischotters

Aufnahme Nummer: 2141-015

Aufnahme-Datum: 25.08.2010

Gewässername: k.A.  
Lage: Tellow  
Straße: K 42  
Kreisstraße  
Todfunde: 0

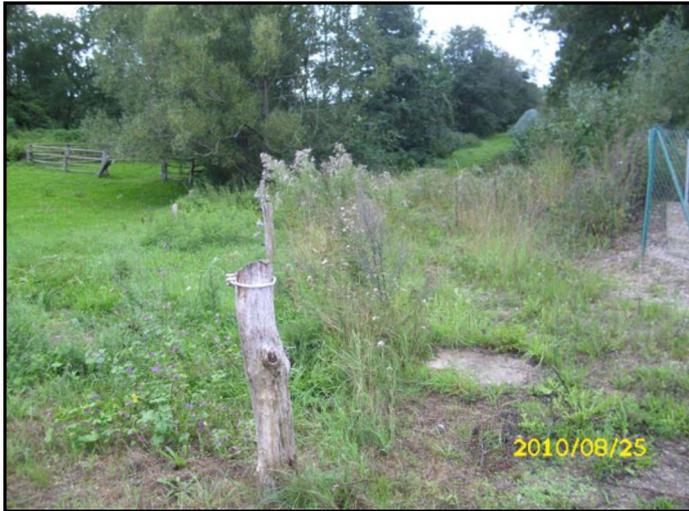
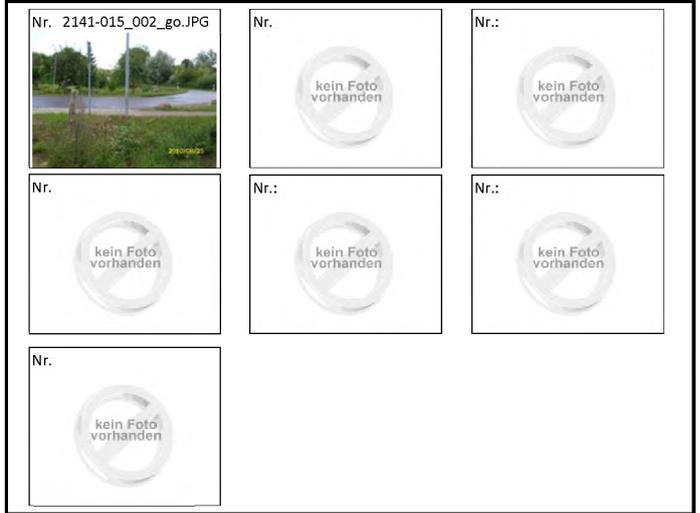
Nr.: 2141-015\_001\_go.JPG

Störfaktoren: Verrohrt

Brückentyp: Rohrdurchlass  
Durchlaß Durchmesser: k.A.

Bedeutung im Habitatverbund: sehr hoch  
Verkehrsdichte: mittel  
Brückenindex: 0  
Durchlass-Tauglichkeit: ungeeignet

**Priorität Festlegung: oberste Priorität**

Geschwindigkeitsbegrenzung	<input type="checkbox"/>	Bermen an Ufer anbinden	<input type="checkbox"/>
Trockenröhre einbringen	<input type="checkbox"/>	Wiesenzufahrten verlegen	<input type="checkbox"/>
		Komplexmaßnahmen notwendig	<input checked="" type="checkbox"/>
