Einschätzung von Durchlass-Bauwerken und Gefährdung des Fischotters

Aufnahme Nummer: 2141-016 Aufnahme-Datum: 25.08.2010

Gewässername: k.A.
Lage: Östl. Götting
Straße: K 42
Kreisstraße
Totfunde: 0

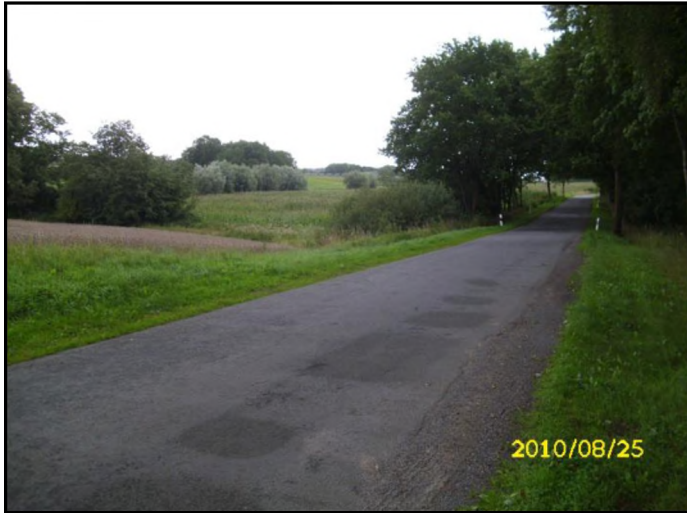
Nr.: 2141-016_001_go.JPG

Störfaktoren: Verrohrt

Brückentyp: Rohrdurchlass Durchlaß Durchmesser: k.A.

Bedeutung im Habitatverbund: mittel
Verkehrsdichte: mittel
Brückenindex: 0
Durchlass-Tauglichkeit: ungeeignet

Geschwindigkeitsbegrenzung	<input type="checkbox"/>	Bermen an Ufer anbinden	<input type="checkbox"/>
Trockenröhre einbringen	<input checked="" type="checkbox"/>	Wiesenzufahrten verlegen	<input type="checkbox"/>
		Komplexmaßnahmen notwendig	<input type="checkbox"/>
