Einschätzung von Durchlass-Bauwerken und Gefährdung des Fischotters

Aufnahme Nummer: 2141-017

Aufnahme-Datum: 25.08.2010

Gewässername: k.A.
Lage: Östl. Dalkendorf
Straße: K 30
Kreisstraße
Todfunde: 0

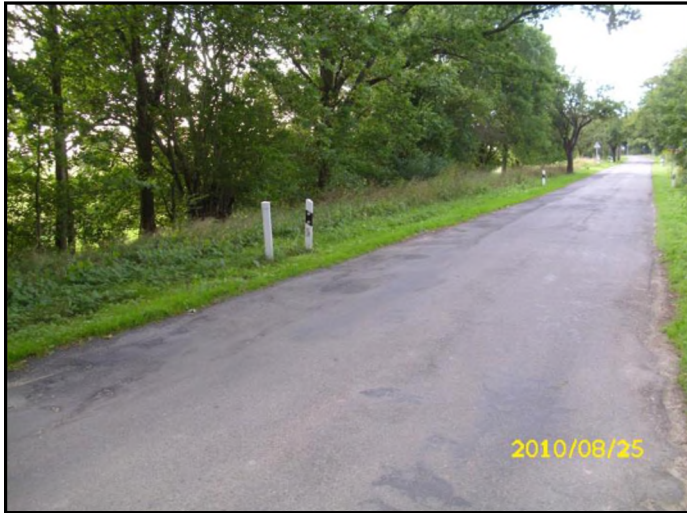
Nr.: 2141-017_001_go.JPG

Störfaktoren: Verrohrt

Brückentyp: Rohrdurchlass
Durchlaß Durchmesser: k.A.

Bedeutung im Habitatverbund: gering
Verkehrsdichte: mittel
Brückenindex: 0
Durchlass-Tauglichkeit: ungeeignet

Geschwindigkeitsbegrenzung	<input type="checkbox"/>	Bermen an Ufer anbinden	<input type="checkbox"/>
Trockenröhre einbringen	<input checked="" type="checkbox"/>	Wiesenzufahrten verlegen	<input type="checkbox"/>
		Komplexmaßnahmen notwendig	<input type="checkbox"/>
