Einschätzung von Durchlass-Bauwerken und Gefährdung des Fischotters

Aufnahme Nummer: 2142-002 Aufnahme-Datum: 21.03.2009

Gewässername: k.A.
Lage: Schwarzenhof
Straße: K 12
Kreisstraße
Todfunde: 0

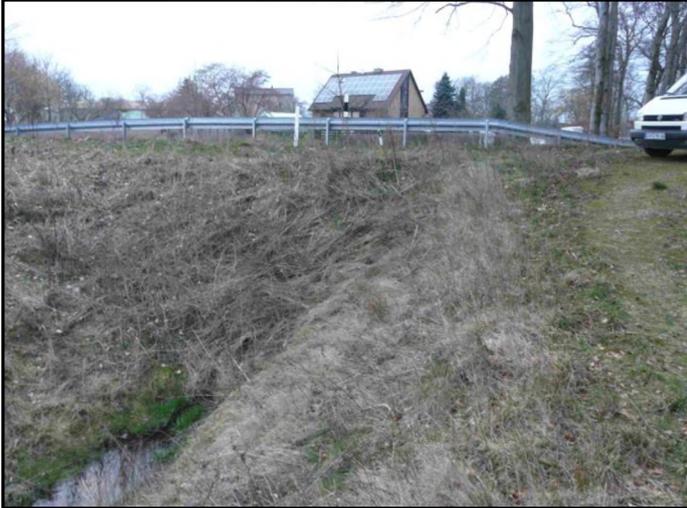
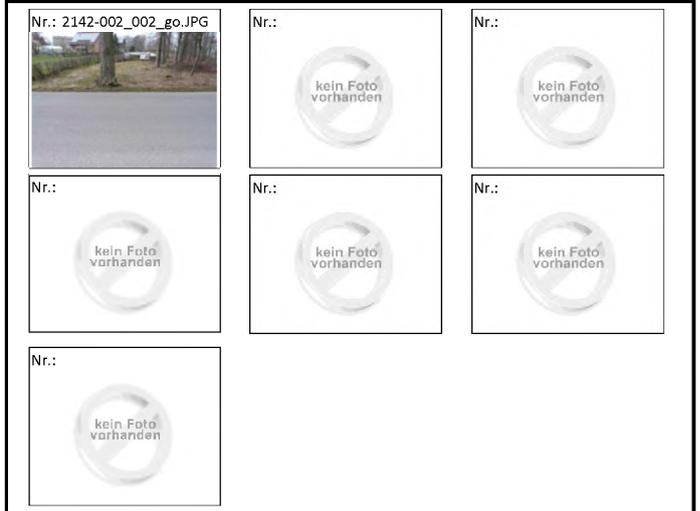
Nr.: 2142-002_001_go.JPG

Brückentyp: Rohrdurchlass Durchlaß Durchmesser: 0,5

Bedeutung im Habitatverbund: gering
Verkehrsdichte: gering
Brückenindex: 0
Durchlass-Tauglichkeit: unpassierbar

Priorität Festlegung: hoch
