Einschätzung von Durchlass-Bauwerken und Gefährdung des Fischotters

Aufnahme Nummer: 2142-004

Aufnahme-Datum: 23.03.2009

Gewässername: k.A.
Lage: Hasenwinkel nördlich Warsow
Straße: L 20
Landesstraße
Totfunde: 0

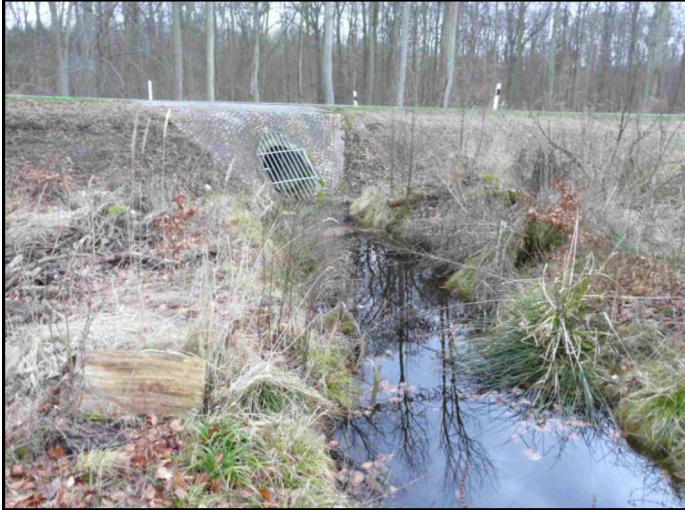
Nr.: 2142-004_001_go.JPG

"Mit der Entfernung des Rechens/Tores (das das Einsteigen von Kindern verhindern soll) ist es ein mindestens wenig geeigneter Durchlaß, da die Wassermenge gering ist und der Böschungswiderstand mittel. Da die Wassermenge gering ist, kann ggf. eine Laufbohle oder Markierstrukturen im DL nachgerüstet werden. Warum hier bei der unlängst erfolgten Erneuerung kein Kastendurchlaß verwendet wurde, der ein einseitiges Bankett ermöglicht hätte?"
