# Einschätzung von Durchlass-Bauwerken und Gefährdung des Fischotters

Aufnahme Nummer: 2142-005

Aufnahme-Datum: 23.03.2009

Gewässername: k.A.  
Lage: Waldrand nördlich Warsow  
Straße: L 20  
Landesstraße  
Totfunde: 0

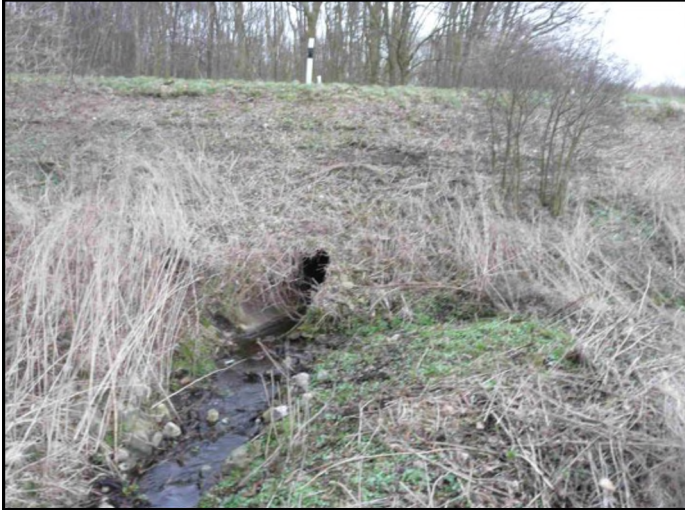
Nr.: 2142-005\_001\_go.JPG

Bedeutung im Habitatverbund: mittel  
Verkehrsdichte: mittel  
Brückenindex: 0,036  
Durchlass-Tauglichkeit: unpassierbar

"laut Karte besteht hier eine Verlegung des Grabens beidseitig der Straße, um diesen Durchlaß zu erreichen. Bei Erneuerung des Durchlasses den Graben gerade durchziehen oder in Höhe des Abknickens eine Trockenröhre installieren."
