Einschätzung von Durchlass-Bauwerken und Gefährdung des Fischotters

Aufnahme Nummer: 2142-006

Aufnahme-Datum: 23.03.2009

Gewässername: Dorfteich
Lage: in Neukalen
Straße: L 20
Landesstraße
Totfunde: 0

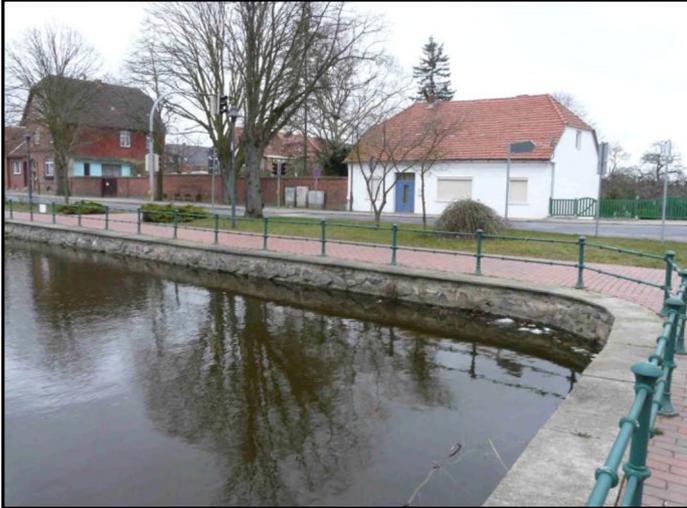
Nr.: 2142-006_001_go.JPG

Bedeutung im Habitatverbund: mittel
Verkehrsdichte: mittel
Brückenindex: 0
Durchlass-Tauglichkeit: unpassierbar

"Wanderung/Wechsel durch Häuser und Zäune praktisch nahezu unmöglich. Detailplanung bei anstehender Sanierung des Teiches/der Straße und/oder des Durchlasses"

Geschwindigkeitsbegrenzung	<input type="checkbox"/>	Bermen an Ufer anbinden	<input type="checkbox"/>
Trockenröhre einbringen	<input type="checkbox"/>	Wiesenzufahrten verlegen	<input type="checkbox"/>
		Komplexmaßnahmen notwendig	<input checked="" type="checkbox"/>
