Einschätzung von Durchlass-Bauwerken und Gefährdung des Fischotters

Aufnahme Nummer: 2142-007

Aufnahme-Datum: 23.03.2009

Gewässername: k.A.
Lage: zwischen Schlackendorf und Neukalen
Straße: K 1
Kreisstraße
Totfunde: 0

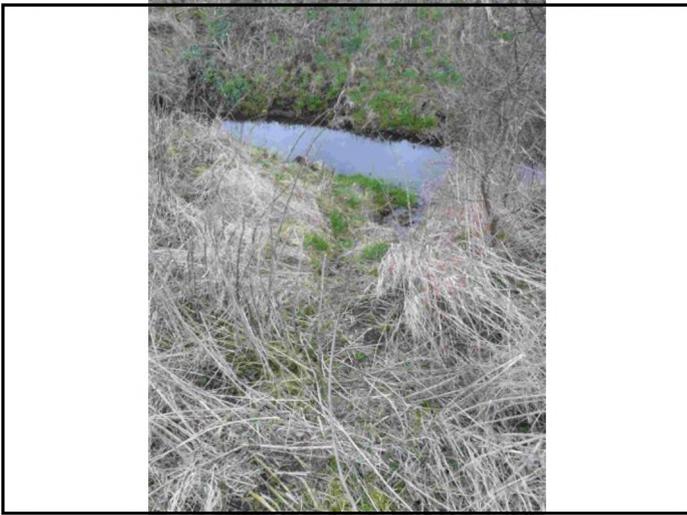
Nr.: 2142-007_001_go.JPG

Bedeutung im Habitatverbund: mittel
Verkehrsdichte: gering
Brückenindex: 0
Durchlass-Tauglichkeit: unpassierbar

Geschwindigkeitsbegrenzung	<input type="checkbox"/>	Bermen an Ufer anbinden	<input type="checkbox"/>
Trockenröhre einbringen	<input checked="" type="checkbox"/>	Wiesenzufahrten verlegen	<input type="checkbox"/>
		Komplexmaßnahmen notwendig	<input type="checkbox"/>

"Trockenröhre ist denkbar am Fuß der Straßenböschung in Höhe des Grabens mit struktureller Anbindeung.
Detailplanung notwendig"
