Einschätzung von Durchlass-Bauwerken und Gefährdung des Fischotters

Aufnahme Nummer: 2142-008 Aufnahme-Datum: 23.03.2009

Gewässername: Schlangenbach
Lage: in Schlackenfdorf
Straße: K 1
Kreisstraße
Totfunde: 0

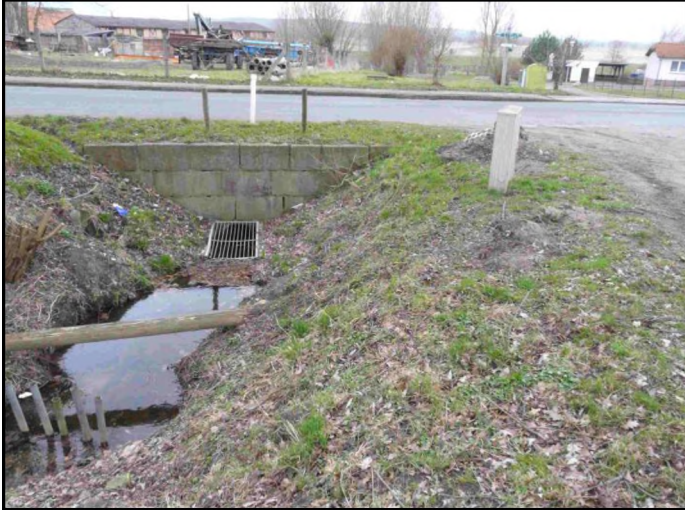
Nr.: 2142-008_001_go.JPG

Störfaktoren: Rechen/Gitter

sonstige Störfaktoren: Sohlschwelle

Bedeutung im Habitatverbund: mittel
Verkehrsdichte: gering
Brückenindex: 0
Durchlass-Tauglichkeit: unpassierbar

Geschwindigkeitsbegrenzung	<input type="checkbox"/>	Bermen an Ufer anbinden	<input type="checkbox"/>
Trockenröhre einbringen	<input type="checkbox"/>	Wiesenzufahrten verlegen	<input type="checkbox"/>
		Komplexmaßnahmen notwendig	<input checked="" type="checkbox"/>
