Einschätzung von Durchlass-Bauwerken und Gefährdung des Fischotters

Aufnahme Nummer: 2142-101

Aufnahme-Datum: 24.08.2010

Gewässername: k.A.
Lage: nw Kämmerich Waldrand
Straße: L 201
Landesstraße
Totfunde: 1

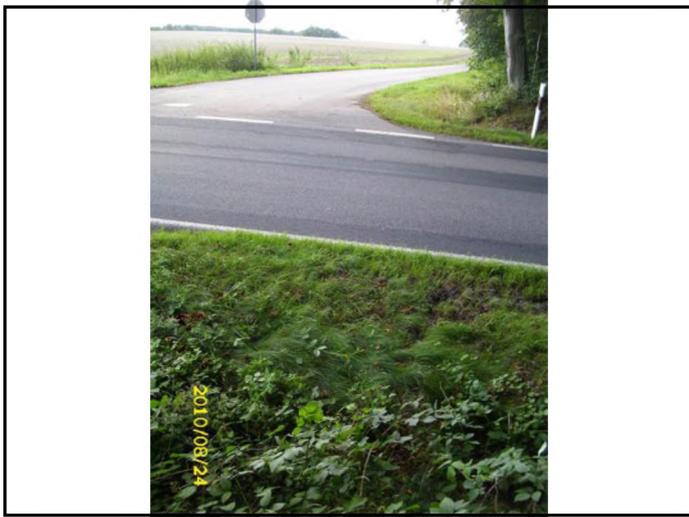
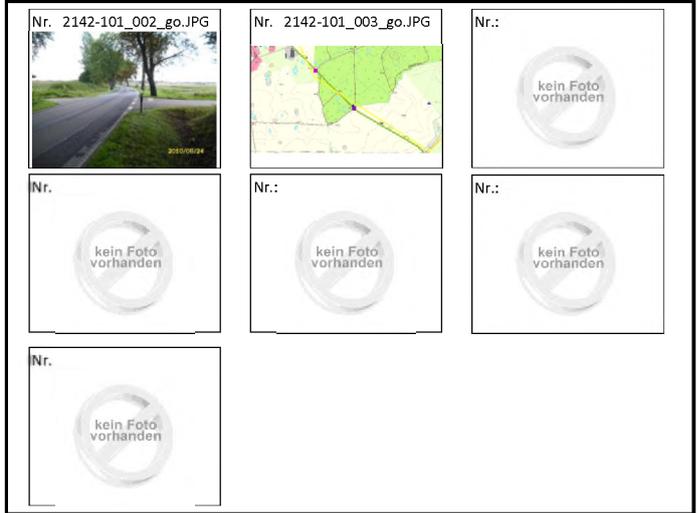
Nr.: 2142-101_001_go.JPG

Störfaktoren: Böschung ungünstig für wandernde Tiere (zum Gewässer steiler und tiefer als Böschung zur Straße). , Durchlass fehlt

Straßengraben offen mit Gewässer verbunden (in 1 oder mehr Richtungen). Gefahr, dass Otter diese Rinnen hochwandern und dann am Ende auf die Straße laufen.

Bedeutung im Habitatverbund: mittel
Verkehrsdichte: mittel
Brückenindex: 0
Durchlass-Tauglichkeit: ungeeignet

Trennung Wehr Durchlass	<input type="checkbox"/>	keine notwendig	<input checked="" type="checkbox"/>
Installation oberhalb Wehr	<input type="checkbox"/>	Markierstruktur Steinsch	<input type="checkbox"/>
Installation unterhalb Wehr	<input type="checkbox"/>	Markierstruktur Ufersubstrat	<input type="checkbox"/>
Entfernung Rechen	<input type="checkbox"/>	Markierstruktur Laufbohle fest	<input type="checkbox"/>
Entfernung sonstige Hindernisse	<input type="checkbox"/>	Markierstruktur Laufbohle schwimmend	<input type="checkbox"/>
Kastendurchlass/Maul eins. Berme	<input checked="" type="checkbox"/>	Markierstruktur Podest	<input type="checkbox"/>
Kastendurchlass/Maul beids. Berme	<input type="checkbox"/>	Verrohrung öffnen	<input type="checkbox"/>
Markierstruktur einseitig	<input type="checkbox"/>	Leit-/Schutzzäune notwendig	<input type="checkbox"/>
Markierstruktur beidseitig	<input type="checkbox"/>	Leitstrukturen/-senken einrichten	<input type="checkbox"/>
