Einschätzung von Durchlass-Bauwerken und Gefährdung des Fischotters

Aufnahme Nummer: 2142-102 Aufnahme-Datum: 24.08.2010

Gewässername: k.A.
Lage: sw Kleverhof Waldrand
Straße: L 201
Landesstraße
Totfunde: 0

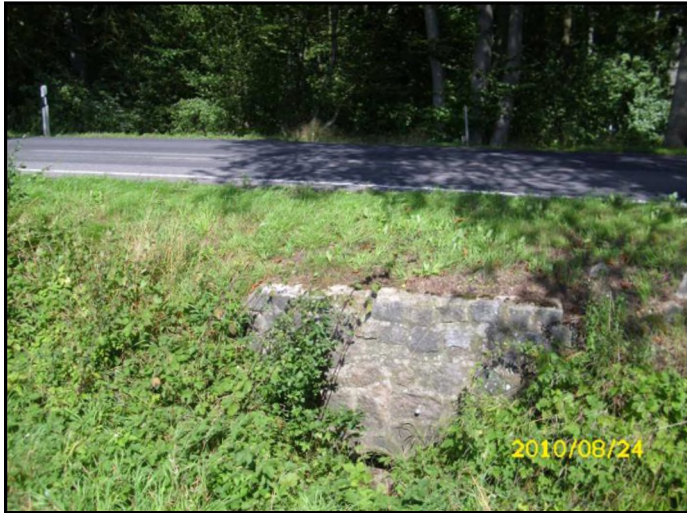
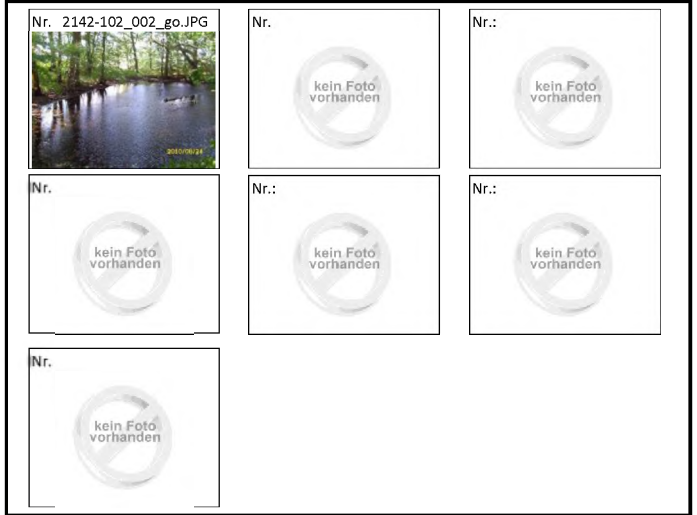
Nr.: 2142-102_001_go.JPG

Störfaktoren: Flutungsgefahr , Straßengraben offen mit Gewässer verbunden (in 1 oder mehr Richtungen). Gefahr, dass Otter diese Rinnen hochwandern und dann am Ende auf die Straße laufen.

Ungünstiges 'Länge zu Durchmesser'-Verhältnis

Brückentyp: Rohrdurchlass Durchlaß Durchmesser: k.A.

Lichte Breite [m]: 0,3
Lichte Höhe [m]: 0,25 Brückenlänge [m]: 9

Bedeutung im Habitatverbund: mittel
Verkehrsdichte: mittel
Brückenindex: 0,008
Durchlass-Tauglichkeit: ungeeignet

Priorität Festlegung: hoch

Geschwindigkeitsbegrenzung	<input type="checkbox"/>	Bermen an Ufer anbinden	<input type="checkbox"/>
Trockenröhre einbringen	<input checked="" type="checkbox"/>	Wiesenzufahrten verlegen	<input type="checkbox"/>
		Komplexmaßnahmen notwendig	<input type="checkbox"/>
