# Einschätzung von Durchlass-Bauwerken und Gefährdung des Fischotters

Aufnahme Nummer: 2142-103

Aufnahme-Datum: 24.08.2010

Gewässername: k.A.  
Lage: 75 m vor Ortseingangsschild Altkalen.  
Straße: L 201  
Landesstraße  
Totfunde: 1

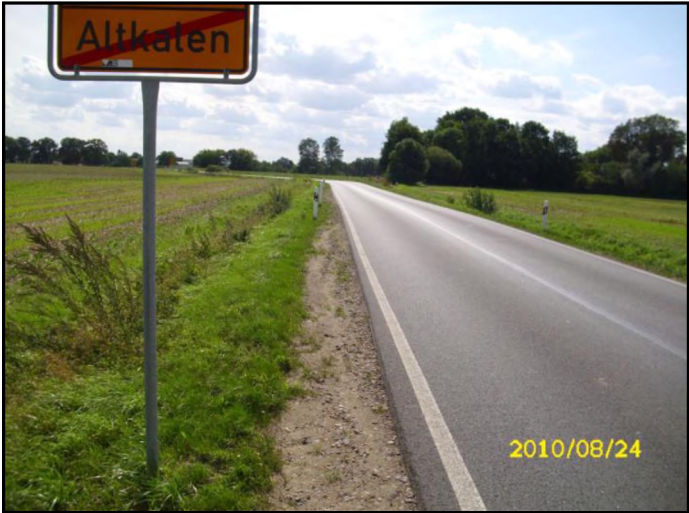
Nr.: 2142-103\_001\_go.JPG

Störfaktoren: Flutungsgefahr , Straßengraben offen mit Gewässer verbunden (in 1 oder mehr Richtungen). Gefahr, dass Otter diese Rinnen hochwandern und dann am Ende auf die Straße laufen.

Böschung ungünstig für wandernde Tiere (zum Gewässer steiler und tiefer als Böschung zur Straße). , Ungünstiges 'Länge zu Durchmesser'-Verhältnis

Brückentyp: Rohrdurchlass  
Durchlaß Durchmesser: k.A.  
Lichte Breite [m]: 0,3  
Lichte Höhe [m]: 0,04  
Bermen-Anzahl: keine  
Bermenform: keine  
Bermen-Neigung: keine  
Bermen-Breite [m]: keine  
Bermen-Verfügbar: keine  
keine

Bedeutung im Habitatverbund: gering  
Verkehrsdichte: mittel  
Brückenindex: 0,001  
Durchlass-Tauglichkeit: ungeeignet

Wie/warum die Otterfamilie genau hierher gewechselt hat, lässt sich nicht ableiten. Der Graben, der auch einige Frösche beherbergt, scheint aber regelmäßig Wasser zu führen. Landschaft mit vielen Kleingewässern, die über Senken verbunden sind. Weiter e Totfunde, auch an Stellen ohne Durchlass, sind zu erwarten. Empfehlenswert wäre es, an allen "Wasser- und Seen-Achsen" geeignete Trockendurchlässe anzulegen (auch für Kleintiere).

| Kastendurchlass/Maul eins. Berme | <input checked="" type="checkbox"/> | Verrohrung öffnen | <input type="checkbox"/> |
| Trockenröhre einbringen | <input checked="" type="checkbox"/> | Komplexmaßnahmen notwendig | <input type="checkbox"/> |
