# Einschätzung von Durchlass-Bauwerken und Gefährdung des Fischotters

Aufnahme Nummer: 2142-104 Aufnahme-Datum: 24.08.2010

Gewässername: k.A.  
Lage: Rey  
Straße: L 231  
Landesstraße  
Totfunde: 0

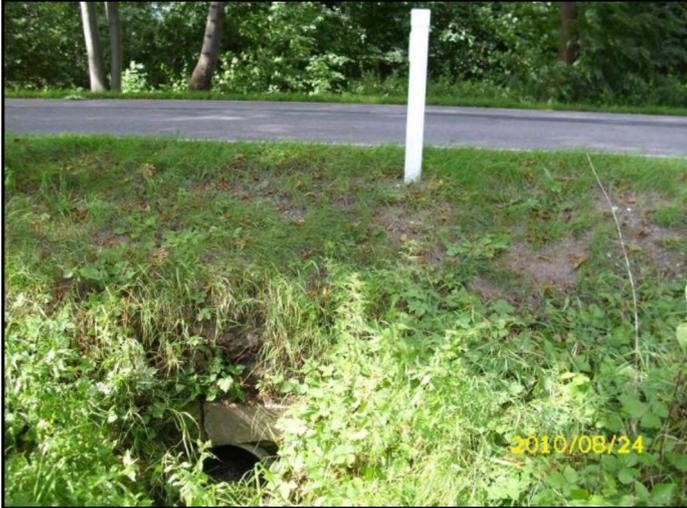
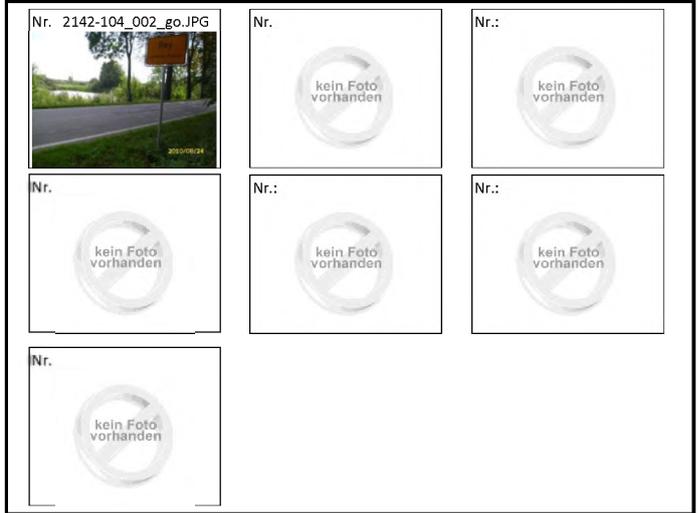
Nr.: 2142-104\_001\_go.JPG

Bedeutung im Habitatverbund: gering  
Verkehrsdichte: mittel  
Brückenindex: 0,016  
Durchlass-Tauglichkeit: ungeeignet

In der L231 Altkalen-Rey liegen 3 Senken mit je einem verrohrten Gewässer oder Felddrain. Alle sind potentielle Wanderstrecken, haben ungeeignete Durchlässe und weisen ausreichend Höhe bis zur Straßendecke auf für den Bau eines Trockendurchlasses.

Geschwindigkeitsbegrenzung	<input type="checkbox"/>	Bermen an Ufer anbinden	<input type="checkbox"/>
Trockenröhre einbringen	<input checked="" type="checkbox"/>	Wiesenzufahrten verlegen	<input type="checkbox"/>
		Komplexmaßnahmen notwendig	<input type="checkbox"/>
