# Einschätzung von Durchlass-Bauwerken und Gefährdung des Fischotters

Aufnahme Nummer: 2142-105 Aufnahme-Datum: 24.08.2010

Gewässername: Vurzbach  
Lage: Rey SW  
Straße: L 231  
Landesstraße  
Totfunde: 0

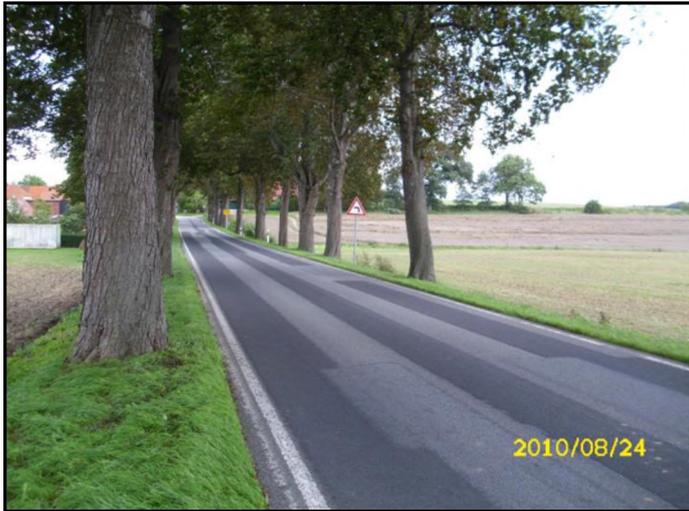
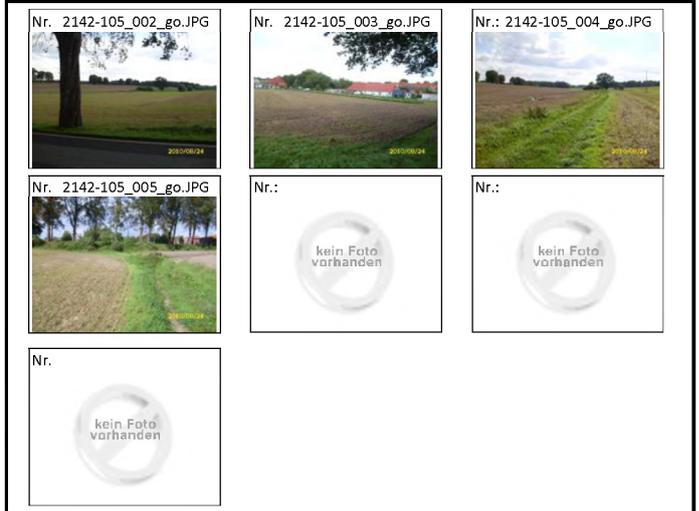
Nr.: 2142-105\_001\_go.JPG

Störfaktoren: Verrohrt

Bedeutung im Habitatverbund: mittel  
Verkehrsdichte: mittel  
Brückenindex: 0  
Durchlass-Tauglichkeit: ungeeignet

Die Chance, dass Tiere hier hochwechseln, ist groß.

Geschwindigkeitsbegrenzung	<input type="checkbox"/>	Bermen an Ufer anbinden	<input type="checkbox"/>
Trockenröhre einbringen	<input checked="" type="checkbox"/>	Wiesenzufahrten verlegen	<input type="checkbox"/>
		Komplexmaßnahmen notwendig	<input type="checkbox"/>
