Einschätzung von Durchlass-Bauwerken und Gefährdung des Fischotters

Aufnahme Nummer: 2142-106 Aufnahme-Datum: 24.08.2010

Gewässername: k.A.
Lage: nördlich Küsserow
Straße: K 48
Kreisstraße
Todfunde: 0

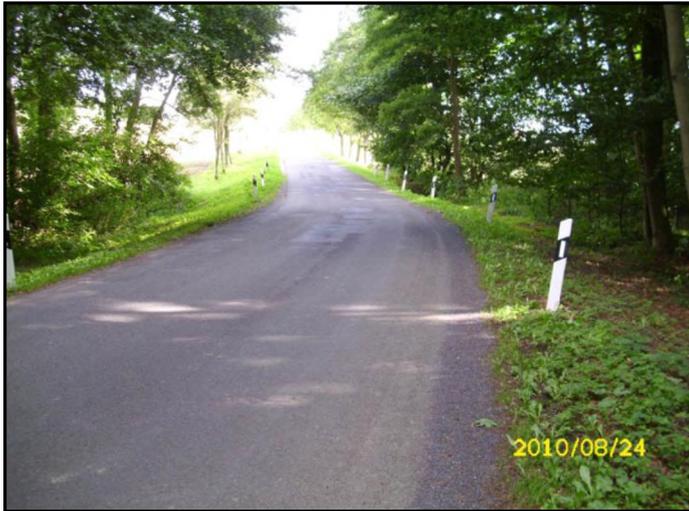
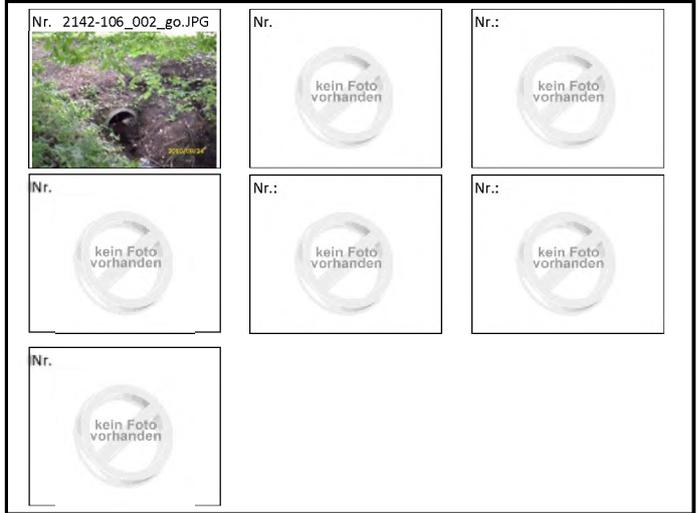
Nr.: 2142-106_001_go.JPG

Störfaktoren: Ungünstiges 'Länge zu Durchmesser'-Verhältnis

Brückentyp: Rohrdurchlass Durchlaß Durchmesser: k.A.

Lichte Breite [m]: 0,8
Lichte Höhe [m]: 0,6 Brückenlänge [m]: 13

Bedeutung im Habitatverbund: sehr hoch
Verkehrsdichte: mittel
Brückenindex: 0,037
Durchlass-Tauglichkeit: ungeeignet

Geschwindigkeitsbegrenzung	<input type="checkbox"/>	Bermen an Ufer anbinden	<input type="checkbox"/>
Trockenröhre einbringen	<input checked="" type="checkbox"/>	Wiesenzufahrten verlegen	<input type="checkbox"/>
		Komplexmaßnahmen notwendig	<input type="checkbox"/>
