Einschätzung von Durchlass-Bauwerken und Gefährdung des Fischotters

Aufnahme Nummer: 2143-001

Aufnahme-Datum: 17.02.2009

Gewässername: k.A.
Lage: westlich Wald westlich Schwichtenberg
Straße: Dorfverbindung
sonstige Straße
Todfunde: 1

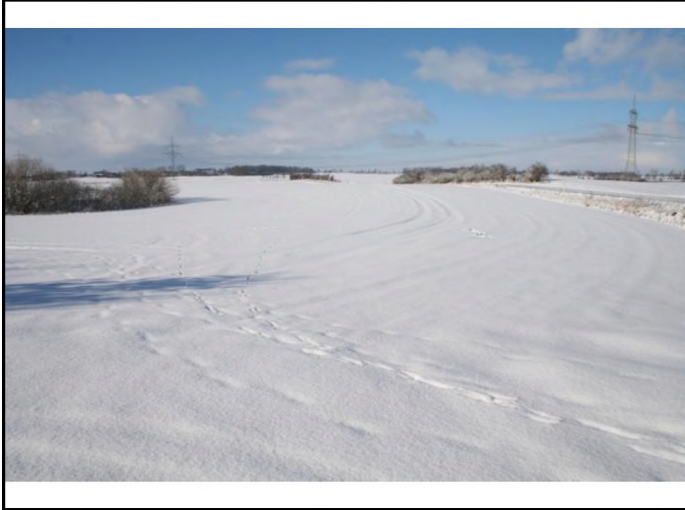
Nr.: 2143-001_001_he.JPG

"Totfundpunkt an Überland-Wechsel, Gefährdung und Maßnahmen nicht einschätzbar."
