Einschätzung von Durchlass-Bauwerken und Gefährdung des Fischotters

Aufnahme Nummer: 2143-002 Aufnahme-Datum: 05.03.2009

Gewässername: Röcknitzbach
Lage: Dargun Klärwerk
Straße: Dorfstraße
sonstige Straße
Todfunde: 0

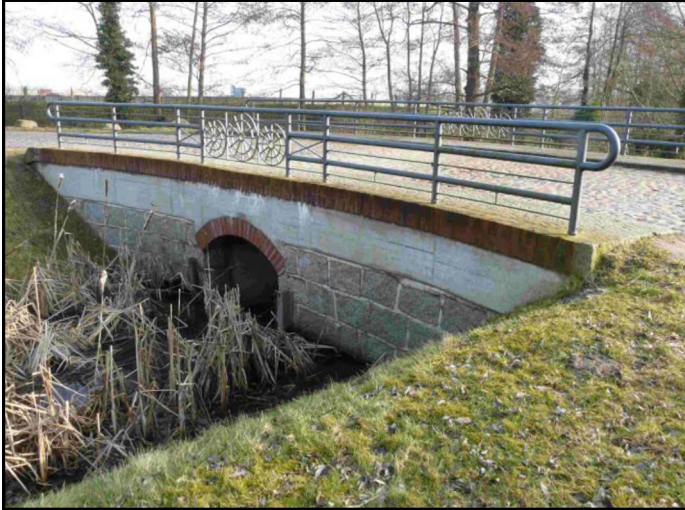
Nr.: 2143-002_001_go.JPG

Bedeutung im Habitatverbund: sehr hoch
Verkehrsdichte: sehr gering
Brückenindex: 0,375
Durchlass-Tauglichkeit: unpassierbar

"Laufbohlen waren installiert, sind verschwunden. Nachrüsten. Versetzen Wehr"

Trennung Wehr Durchlass	<input checked="" type="checkbox"/>	keine notwendig	<input type="checkbox"/>
Installation oberhalb Wehr	<input checked="" type="checkbox"/>	Markierstruktur Steinsch	<input type="checkbox"/>
Installation unterhalb Wehr	<input type="checkbox"/>	Markierstruktur Ufersubstrat	<input type="checkbox"/>
Entfernung Rechen	<input type="checkbox"/>	Markierstruktur Laufbohle fest	<input checked="" type="checkbox"/>
Entfernung sonstige Hindernisse	<input type="checkbox"/>	Markierstruktur Laufbohle schwimmend	<input type="checkbox"/>
Kastendurchlass/Maul eins. Berme	<input type="checkbox"/>	Markierstruktur Podest	<input type="checkbox"/>
Kastendurchlass/Maul beids. Berme	<input type="checkbox"/>	Verrohrung öffnen	<input type="checkbox"/>
Markierstruktur einseitig	<input type="checkbox"/>	Leit-/Schutzzäune notwendig	<input type="checkbox"/>
Markierstruktur beidseitig	<input checked="" type="checkbox"/>	Leitstrukturen/ -senken einrichten	<input type="checkbox"/>
