Einschätzung von Durchlass-Bauwerken und Gefährdung des Fischotters

Aufnahme Nummer: 2143-003

Aufnahme-Datum: 05.03.2009

Gewässername: k.A.
Lage: Dargun Altbauhof am Hotel
Straße: L 20
Landesstraße
Totfunde: 0

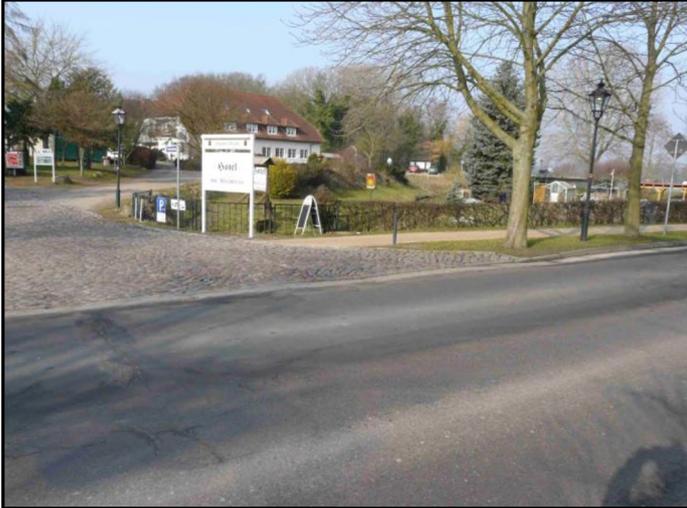
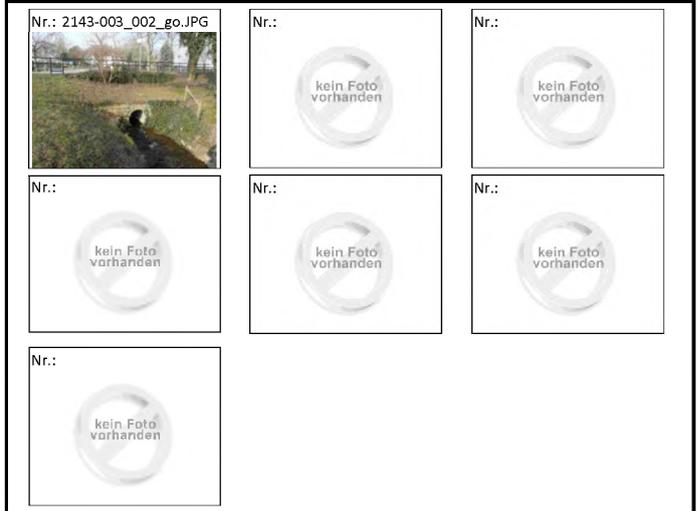
Nr.: 2143-003_001_go.JPG

sonstige Störfaktoren: Rohr mit Knick

Brückentyp: Rohrdurchlass
Durchlaß Durchmesser: k.A.

Lichte Breite [m]: 1
Lichte Höhe [m]: 0,7
Bermen-Anzahl: keine
Bermenform: k.A.

Bedeutung im Habitatverbund: sehr hoch
Verkehrsdichte: mittel
Brückenindex: 0,028
Durchlass-Tauglichkeit: unpassierbar

"Komplexe Gefährdungssituation durch unpassierbaren Durchlaß am Mühle 2143-04, Mühlensee parallel Straße und sehr hohe Bedeutung im Biotopverbund! Detailplanung mit allen Beteiligten."

Geschwindigkeitsbegrenzung	<input checked="" type="checkbox"/>	Bermen an Ufer anbinden	<input type="checkbox"/>
Trockenröhre einbringen	<input type="checkbox"/>	Wiesenzufahrten verlegen	<input type="checkbox"/>
		Komplexmaßnahmen notwendig	<input type="checkbox"/>
