# Einschätzung von Durchlass-Bauwerken und Gefährdung des Fischotters

| Aufnahme Nummer: | 2143-004 | Aufnahme-Datum: | 05.03.2009 |

| Gewässername: | Röcknitzbach |
| Lage: | Dargun Alte Mühle |

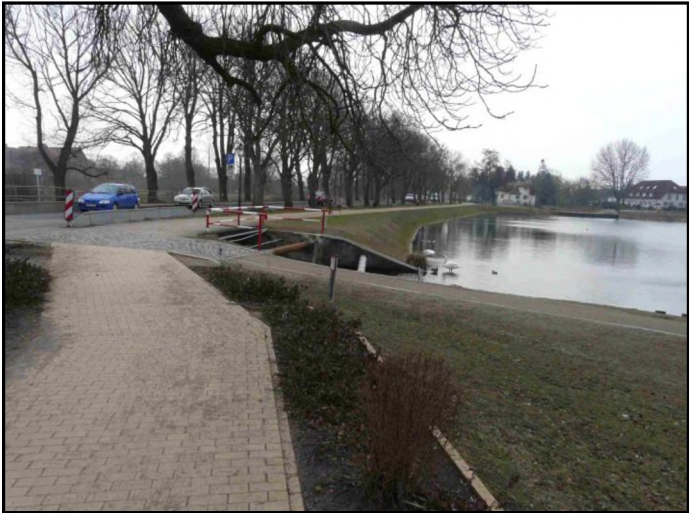
Nr.: 2143-004\_001\_go.JPG

"Komplexe Gefährdungssituation durch unpassierbaren Durchlaß, Mühlensee parallel Straße und sehr hohe Bedeutung im Biotopverbund! Detailplanung mit allen Beteiligten. Brücke alt, bei Erneuerung unbedingt Situation verbessern!"
