# Einschätzung von Durchlass-Bauwerken und Gefährdung des Fischotters

Aufnahme Nummer: 2143-005 Aufnahme-Datum: 05.03.2009

Gewässername: k.A.  
Lage: Kapellenberg Höhe Warrenzin  
Straße: B 110  
Bundesstraße  
Totfunde: 0

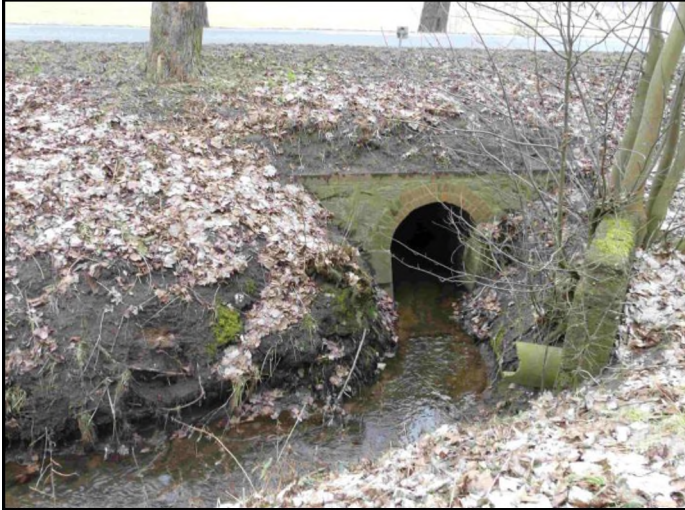
Nr.: 2143-005\_001\_go.JPG

sonstige Störfaktoren: Fließbetteinengung

Bedeutung im Habitatverbund: mittel  
Verkehrsdichte: mittel  
Brückenindex: 0,15  
Durchlass-Tauglichkeit: wenig geeignet
