# Einschätzung von Durchlass-Bauwerken und Gefährdung des Fischotters

Aufnahme Nummer: 2143-006

Aufnahme-Datum: 05.03.2009

Gewässername: k.A.  
Lage: in Deven westlich Demmin  
Straße: B 110  
Bundesstraße  
Todfunde: 0

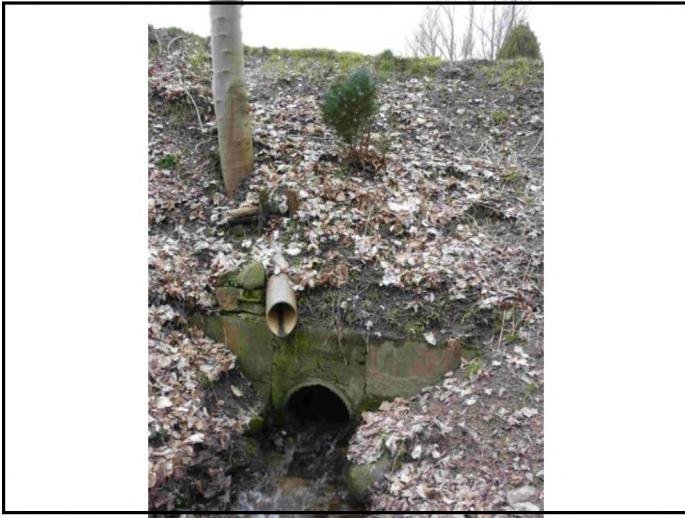
Nr.: 2143-006\_001\_go.JPG

Bedeutung im Habitatverbund: mittel  
Verkehrsdichte: mittel  
Brückenindex: 0  
Durchlass-Tauglichkeit: unpassierbar

**Priorität Festlegung: sehr hoch**
