Einschätzung von Durchlass-Bauwerken und Gefährdung des Fischotters

Aufnahme Nummer: 2143-008

Aufnahme-Datum: 23.03.2009

Gewässername: Galgenbach
Lage: nordöstlich Bornitz
Straße: K 34
Kreisstraße
Totfunde: 0

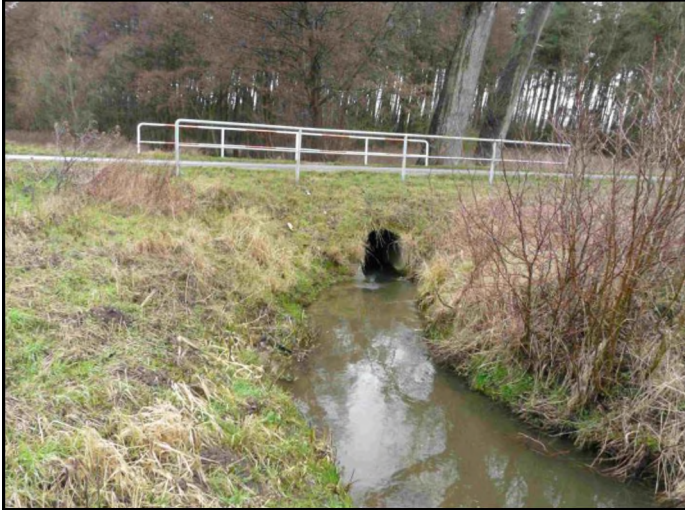
Nr.: 2143-008_001_go.JPG

Bedeutung im Habitatverbund: hoch
Verkehrsdichte: gering
Brückenindex: 0,06
Durchlass-Tauglichkeit: ungeeignet

"Röhren verrutschen untereinander"
