Einschätzung von Durchlass-Bauwerken und Gefährdung des Fischotters

Aufnahme Nummer: 2143-009 Aufnahme-Datum: 23.03.2009

Gewässername: k.A.
Lage: östlich Verchen
Straße: K 32
Kreisstraße
Totfunde: 0

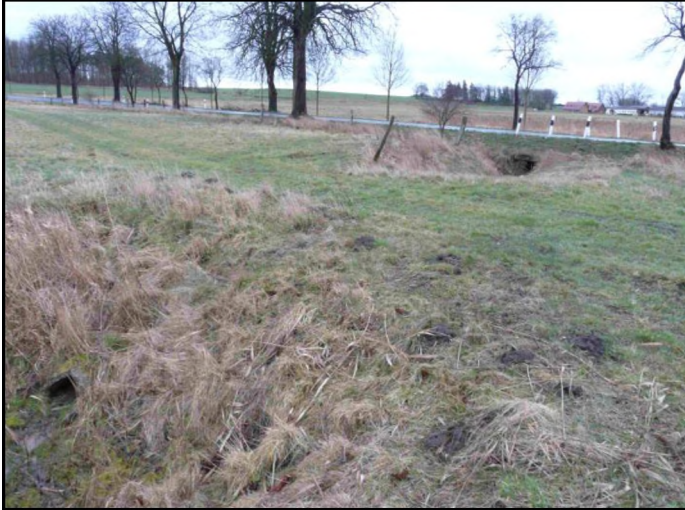
Nr.: 2143-009_001_go.JPG

Bedeutung im Habitatverbund: hoch
Verkehrsdichte: gering
Brückenindex: 0
Durchlass-Tauglichkeit: unpassierbar

Geschwindigkeitsbegrenzung	<input type="checkbox"/>	Bermen an Ufer anbinden	<input type="checkbox"/>
Trockenröhre einbringen	<input type="checkbox"/>	Wiesenzufahrten verlegen	<input checked="" type="checkbox"/>
		Komplexmaßnahmen notwendig	<input type="checkbox"/>
