# Einschätzung von Durchlass-Bauwerken und Gefährdung des Fischotters

Aufnahme Nummer: 2143-010

Aufnahme-Datum: 23.03.2009

Gewässername: k.A.  
Lage: in Schönfeld  
Straße: Dorfstraße  
sonstige Straße  
Todfunde: 0

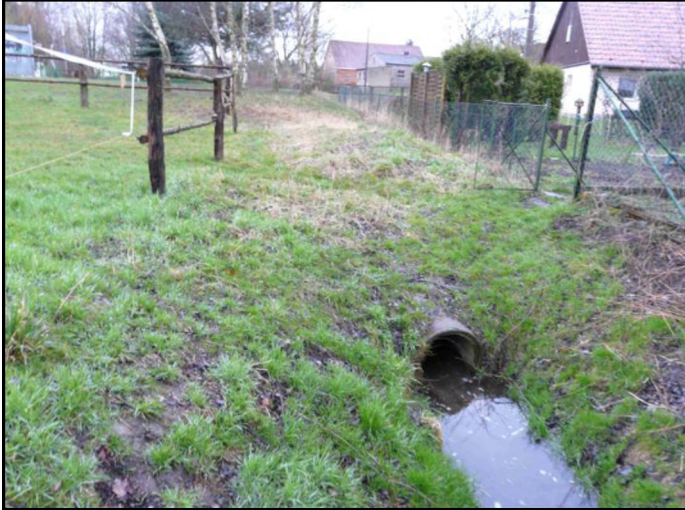
Nr.: 2143-010\_001\_go.JPG

sonstige Störfaktoren: Zaun, Verrohrg. 110m

Bedeutung im Habitatverbund: mittel  
Verkehrsdichte: sehr gering  
Brückenindex: 0  
Durchlass-Tauglichkeit: unpassierbar

Geschwindigkeitsbegrenzung	<input type="checkbox"/>	Bermen an Ufer anbinden	<input type="checkbox"/>
Trockenröhre einbringen	<input type="checkbox"/>	Wiesenzufahrten verlegen	<input type="checkbox"/>
		Komplexmaßnahmen notwendig	<input checked="" type="checkbox"/>

"Detailplanung vor Ort notwendig. Mehrere Grundstücke betroffen."
