Einschätzung von Durchlass-Bauwerken und Gefährdung des Fischotters

Aufnahme Nummer: 2143-011

Aufnahme-Datum: 23.03.2009

Gewässername: k.A.
Lage: westlich Lindenhof
Straße: K 32
Kreisstraße
Totfunde: 0

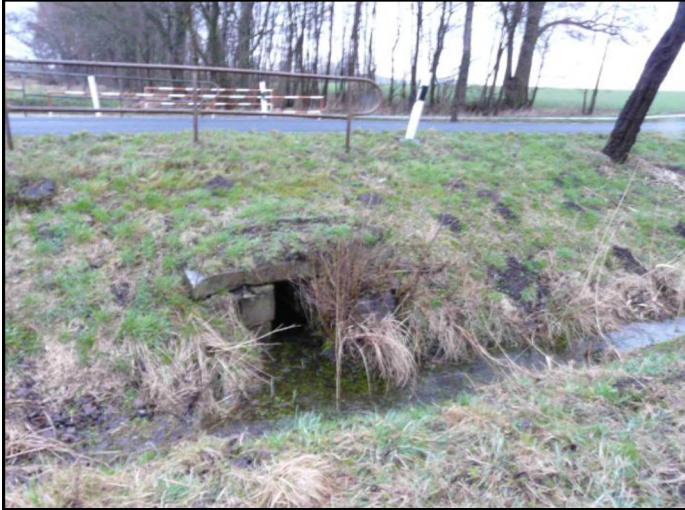
Nr.: 2143-011_001_go.JPG

Bedeutung im Habitatverbund: gering
Verkehrsdichte: gering
Brückenindex: 0,012
Durchlass-Tauglichkeit: wenig geeignet

"Graben knickt vor Straßendurchlaß beidseitig ab, dadurch entweder Graben im Straßenbereich begradigen und/oder 2 Durchlässe realisieren. Detailplanung notwendig. Straßenschäden, dadurch Geschwindigkeit rel. gering. Bei notwendiger Erneuerung der Straße Duchlaß mit gestalten."

Geschwindigkeitsbegrenzung	<input type="checkbox"/>	Bermen an Ufer anbinden	<input type="checkbox"/>
Trockenröhre einbringen	<input type="checkbox"/>	Wiesenzufahrten verlegen	<input type="checkbox"/>
		Komplexmaßnahmen notwendig	<input checked="" type="checkbox"/>
