# Einschätzung von Durchlass-Bauwerken und Gefährdung des Fischotters

Aufnahme Nummer: 2143-012

Aufnahme-Datum: 23.03.2009

Gewässername: k.A.  
Lage: östlich Schönlage Richtung Lindenhof  
Straße: K 32  
Kreisstraße  
Totfunde: 0

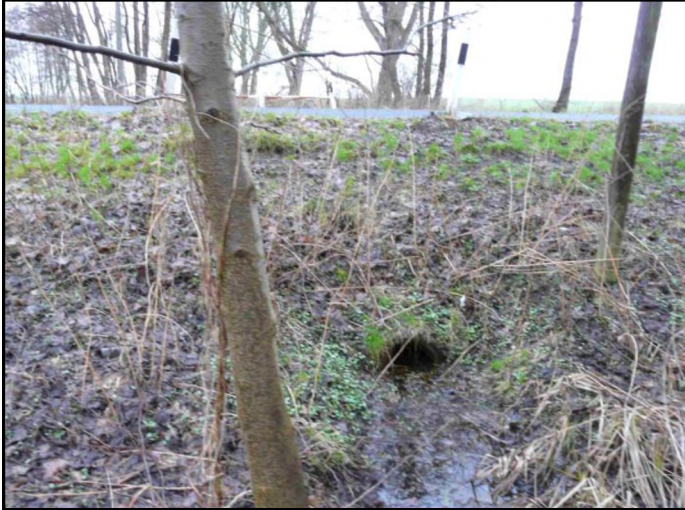
Nr.: 2143-012\_001\_go.JPG

Bedeutung im Habitatverbund: gering  
Verkehrsdichte: gering  
Brückenindex: 0,006  
Durchlass-Tauglichkeit: unpassierbar

"Straßenschäden, dadurch Geschwindigkeit rel. gering. Bei notwendiger Erneuerung der Straße Duchlaß mit gestalten."
