Einschätzung von Durchlass-Bauwerken und Gefährdung des Fischotters

Aufnahme Nummer: 2143-013

Aufnahme-Datum: 25.03.2009

Gewässername: Galgenbach
Lage: zwischen Borrentin und Pentz
Straße: B 194
Bundesstraße
Todfunde: 0

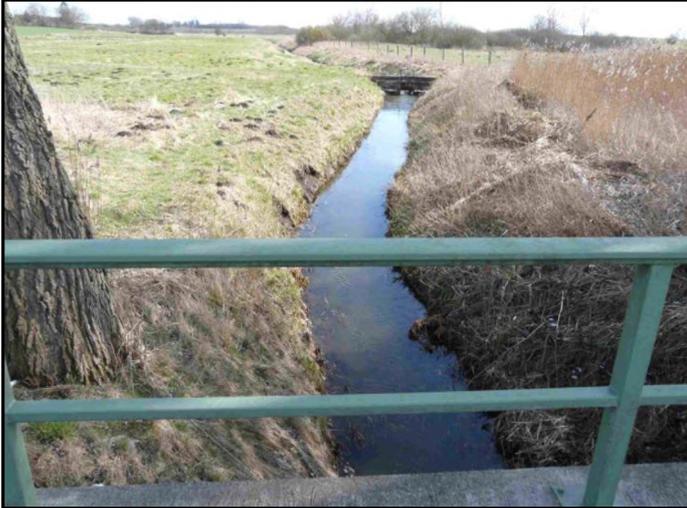
Nr.: 2143-013_001_go.JPG

Bedeutung im Habitatverbund: hoch
Verkehrsdichte: mittel
Brückenindex: 0,058
Durchlass-Tauglichkeit: ungeeignet

"Kurzfristig könnte einer der Durchlässe als Trockengang genutzt werden, dann unterhalb die Sohlschwelle als Sohlgleite gestalten und ans Ufer anbinden. Langfristig Durchlaß mit beidseitig Bermen"
