Einschätzung von Durchlass-Bauwerken und Gefährdung des Fischotters

Aufnahme Nummer: 2144-001

Aufnahme-Datum: 02.03.2009

Gewässername: k.A.
Lage: südlich Demmin
Straße: B 194
Bundesstraße
Todfunde: 0

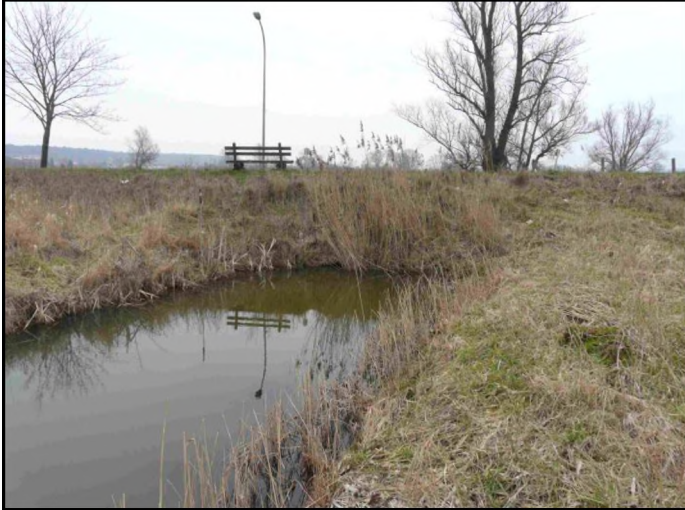
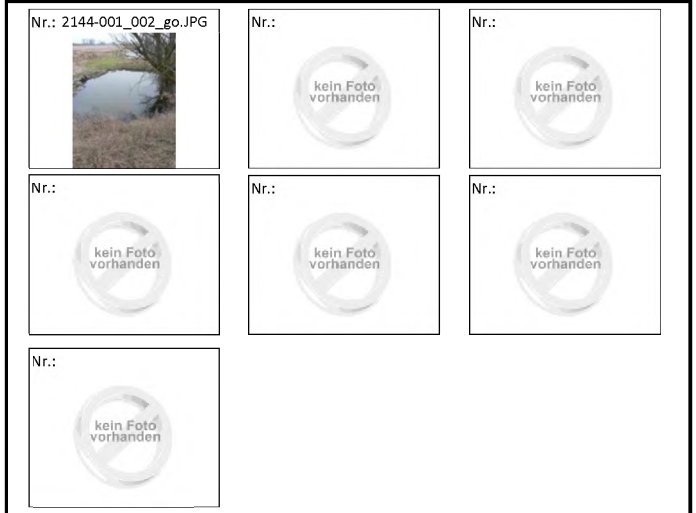
Nr.: 2144-001_001_go.JPG

sonstige Störfaktoren: DL submers

Durchlass vollständig geflutet?

Bedeutung im Habitatverbund: sehr hoch
Verkehrsdichte: mittel
Brückenindex: 0
Durchlass-Tauglichkeit: unpassierbar
