Einschätzung von Durchlass-Bauwerken und Gefährdung des Fischotters

Aufnahme Nummer: 2144-002

Aufnahme-Datum: 08.03.2009

Gewässername: k.A.
Lage: zwischen Teusin und Roidin
Straße: K 31
Kreisstraße
Totfunde: 0

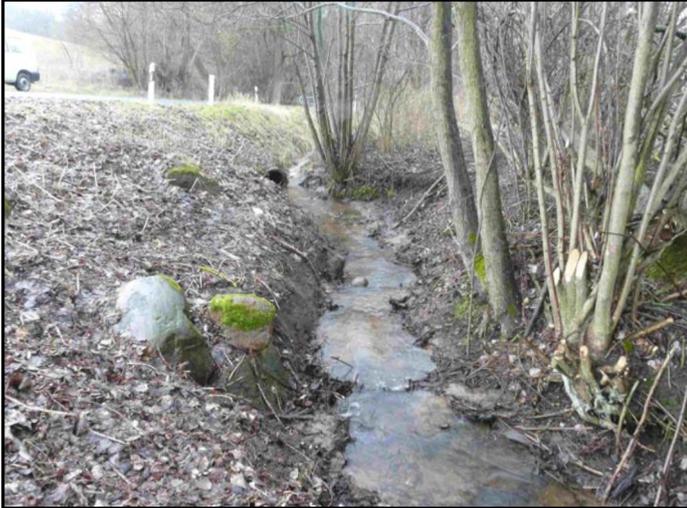
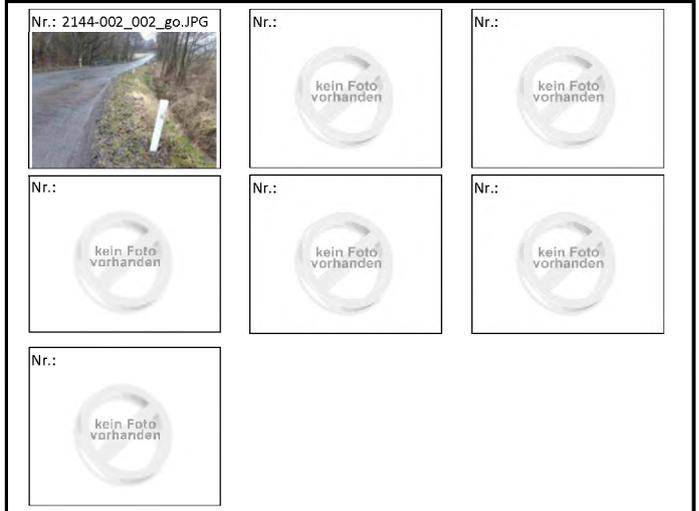
Nr.: 2144-002_001_go.JPG

Brückentyp: Rohrdurchlass

Lichte Breite [m]: 0,8
Lichte Höhe [m]: 0,4

Brückenlänge [m]: 32

Bedeutung im Habitatverbund: hoch
Verkehrsdichte: gering
Brückenindex: 0,01
Durchlass-Tauglichkeit: unpassierbar

Priorität Festlegung: sehr hoch

| Kastendurchlass/Maul eins. Berme | <input checked="" type="checkbox"/> | Markierstruktur Podest | <input type="checkbox"/> |

"Detailplanungen erforderlich"
