Einschätzung von Durchlass-Bauwerken und Gefährdung des Fischotters

Aufnahme Nummer: 2144-003 Aufnahme-Datum: 08.03.2009

Gewässername: k.A.
Lage: westlich Teusin
Straße: K 31
Kreisstraße
Todfunde: 0

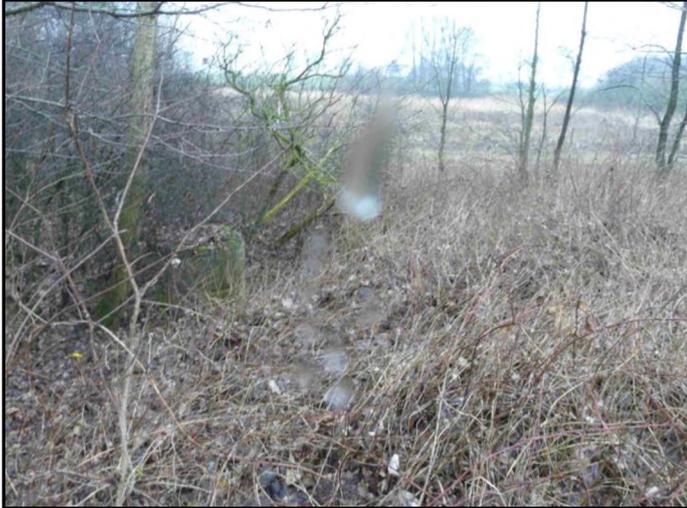
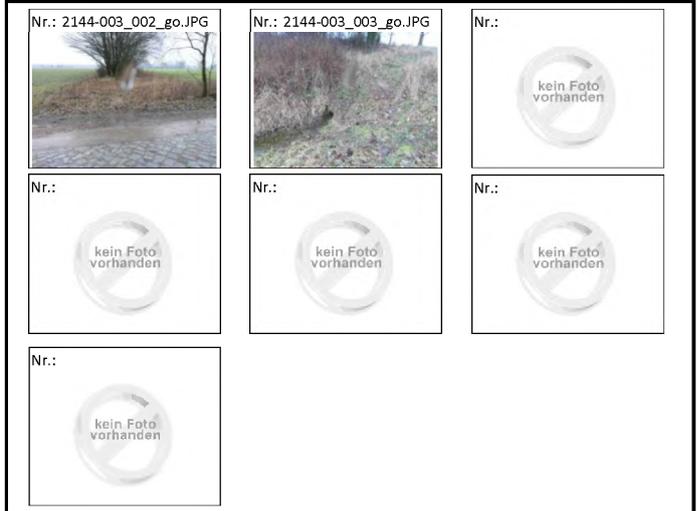
Nr.: 2144-003_001_go.JPG

Brückentyp: Rohrdurchlass Durchlaß Durchmesser: 0,6
Lichte Breite [m]: 0
Lichte Höhe [m]: 0 Brückenlänge [m]: 10
Bermen-Anzahl: keine
Bermenform: k.A.
Bermen-Neigung: k.A. Bermen-Breite [m]: k.A.
Bermen-Verfügbar: k.A.

Bedeutung im Habitatverbund: mittel
Verkehrsdichte: gering
Brückenindex: 0
Durchlass-Tauglichkeit: unpassierbar

"zu 24a: Kopfsteinpflaster; Feuchtgebiet entwässert und Graben komplett verrohrt. Bei Straßenneubau wenigstens Trockenröhre legen in Höhe des Grabens, besser Verrohrung öffnen und KDL/Maul mit einseitiger Berme"

Geschwindigkeitsbegrenzung	<input type="checkbox"/>	Bermen an Ufer anbinden	<input type="checkbox"/>
Trockenröhre einbringen	<input checked="" type="checkbox"/>	Wiesenzufahrten verlegen	<input type="checkbox"/>
		Komplexmaßnahmen notwendig	<input type="checkbox"/>
