# Einschätzung von Durchlass-Bauwerken und Gefährdung des Fischotters

Aufnahme Nummer: 2144-005

Aufnahme-Datum: 08.03.2009

Gewässername: k.A.  
Lage: südwestlich Sanzkow  
Straße: Dorfverbindung  
sonstige Straße  
Todfunde: 0

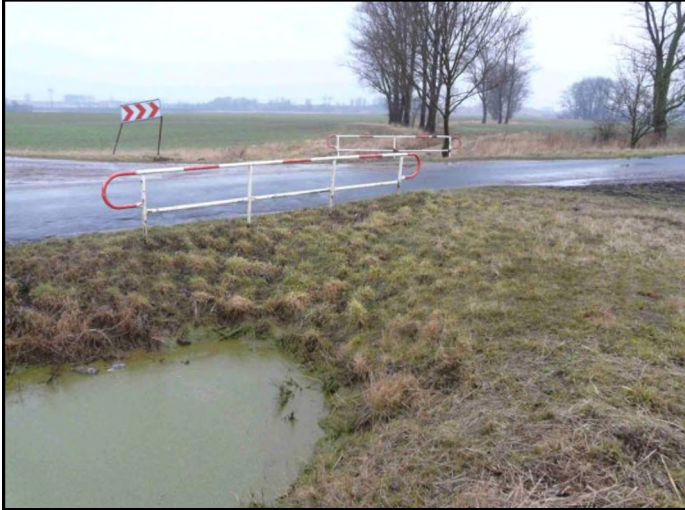
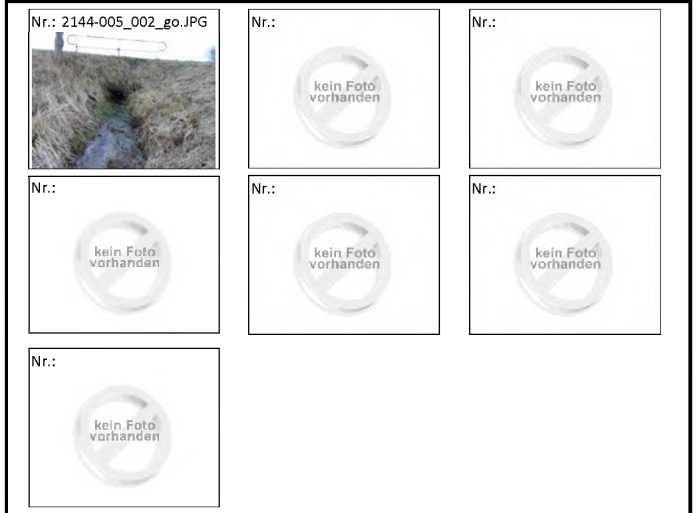
Nr.: 2144-005\_001\_go.JPG

sonstige Störfaktoren: DL submers

Durchlass vollständig geflutet?

Bedeutung im Habitatverbund: gering  
Verkehrsdichte: sehr gering  
Brückenindex: 0  
Durchlass-Tauglichkeit: unpassierbar

**Priorität Festlegung: gering**
