Einschätzung von Durchlass-Bauwerken und Gefährdung des Fischotters

Aufnahme Nummer: 2144-006

Aufnahme-Datum: 23.03.2009

Gewässername: k.A.
Lage: südlich Lindenfelde
Straße: B 194
Bundesstraße
Totfunde: 0

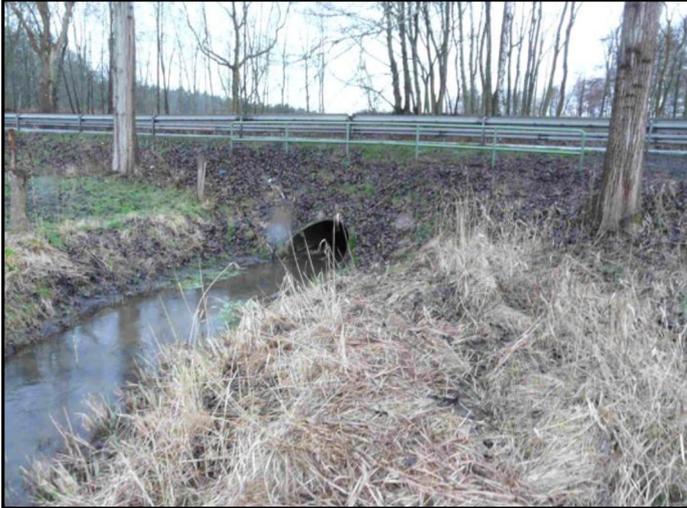
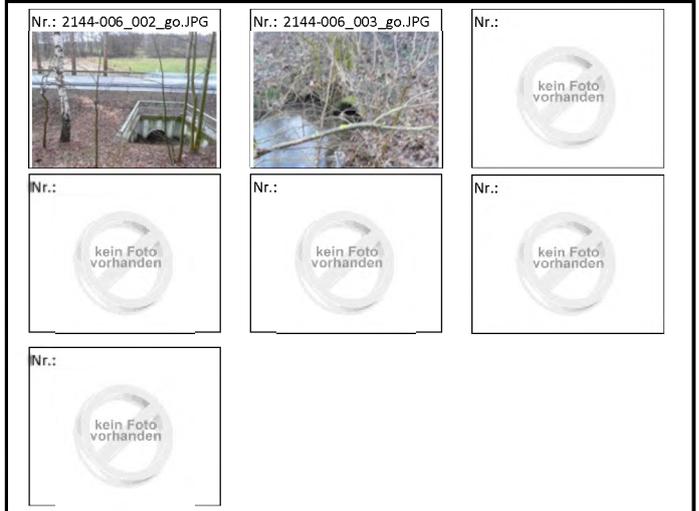
Nr.: 2144-006_001_go.JPG

Bedeutung im Habitatverbund: sehr hoch
Verkehrsdichte: mittel
Brückenindex: 0,065
Durchlass-Tauglichkeit: unpassierbar

"Durchlaß ist erneuert, ohne Belange des Fischotters zu berücksichtigen! Prüfung mit allen Beteiligten, ob Trockenröhre Verbesserung bringt, wenn eine technisch realisierbar ist."

Geschwindigkeitsbegrenzung	<input type="checkbox"/>	Bermen an Ufer anbinden	<input type="checkbox"/>
Trockenröhre einbringen	<input checked="" type="checkbox"/>	Wiesenzufahrten verlegen	<input type="checkbox"/>
		Komplexmaßnahmen notwendig	<input type="checkbox"/>
