Einschätzung von Durchlass-Bauwerken und Gefährdung des Fischotters

Aufnahme Nummer: 2144-007

Aufnahme-Datum: 24.03.2009

Gewässername: k.A.
Lage: östlich Vorwerk
Straße: L 271
Landesstraße
Totfunde: 0

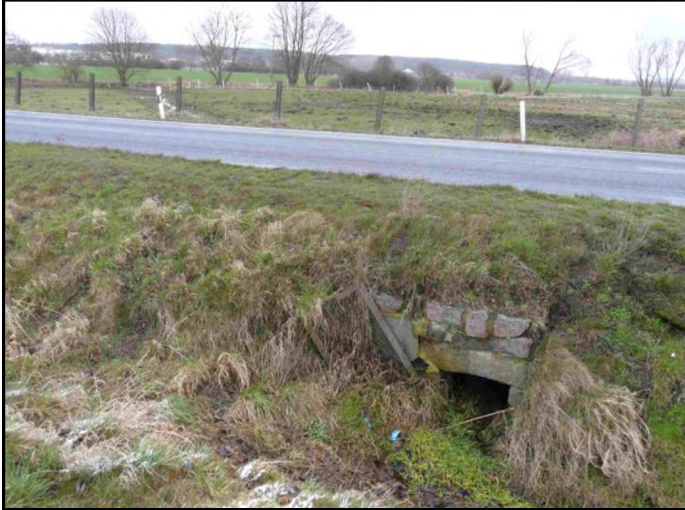
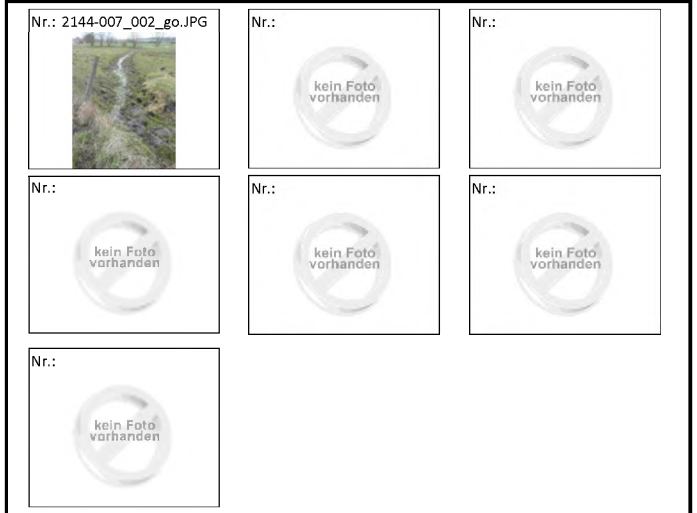
Nr.: 2144-007_001_go.JPG

Bedeutung im Habitatverbund: gering
Verkehrsdichte: gering
Brückenindex: 0,018
Durchlass-Tauglichkeit: unpassierbar
