Einschätzung von Durchlass-Bauwerken und Gefährdung des Fischotters

Aufnahme Nummer: 2144-008 Aufnahme-Datum: 24.03.2009

Gewässername: k.A.
Lage: südöstlich Vorwerk
Straße: L 271
Landesstraße
Totfunde: 0

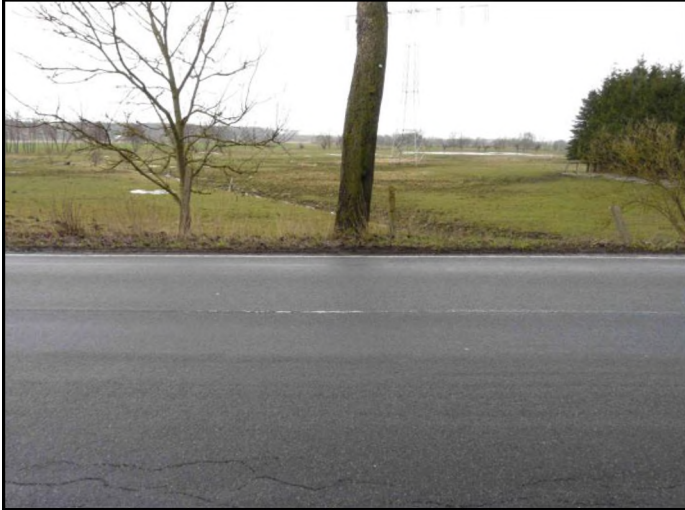
Nr.: 2144-008_001_go.JPG

sonstige Störfaktoren: Durchlaß verfüllt

Bedeutung im Habitatverbund: gering
Verkehrsdichte: mittel
Brückenindex: 0,015
Durchlass-Tauglichkeit: unpassierbar

"vorhandenen Trockendurchlaß regelmäßig beräumen, wasserführender Durchlaß verrohrt. Oberhalb keine nennenswerten Gewässer."
