# Einschätzung von Durchlass-Bauwerken und Gefährdung des Fischotters

Aufnahme Nummer: 2144-010

Aufnahme-Datum: 24.03.2009

Gewässername: Au graben  
Lage: Leistenower Mühle  
Straße: Dorfverbindung  
Kreisstraße  
Totfunde: 0

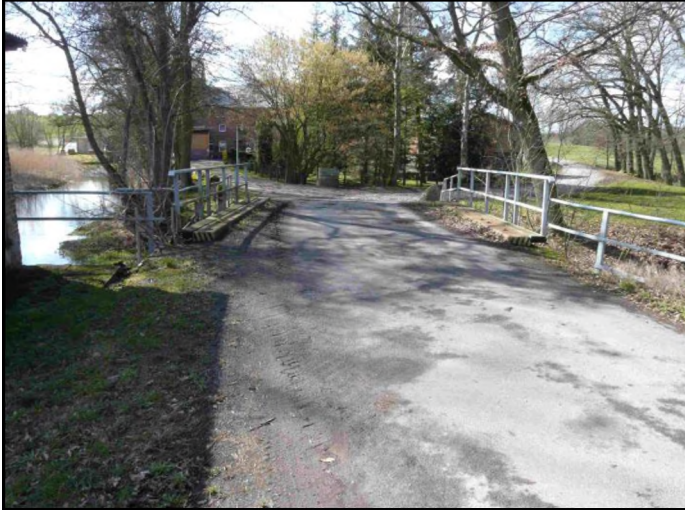
Nr.: 2144-010\_001\_go.JPG

Bedeutung im Habitatverbund: sehr hoch  
Verkehrsdichte: gering  
Brückenindex: 0  
Durchlass-Tauglichkeit: unpassierbar

"Biber und Otter wechseln über die Straße. Diese hat wenig Verkehr, möglicherweise, weil sie in schlechtem Zustand ist. Bei Erneuerung der Straße unbedingt Belange der Arten berücksichtigen. Brücke marode und ebenfalls erneuerungsbedürftig."

Geschwindigkeitsbegrenzung	<input type="checkbox"/>	Bermen an Ufer anbinden	<input type="checkbox"/>
Trockenröhre einbringen	<input type="checkbox"/>	Wiesenzufahrten verlegen	<input type="checkbox"/>
		Komplexmaßnahmen notwendig	<input checked="" type="checkbox"/>
