Einschätzung von Durchlass-Bauwerken und Gefährdung des Fischotters

Aufnahme Nummer: 2144-011

Aufnahme-Datum: 24.03.2009

Gewässername: k.A.
Lage: in Buschmühl
Straße: L 27
Landesstraße
Totfunde: 0

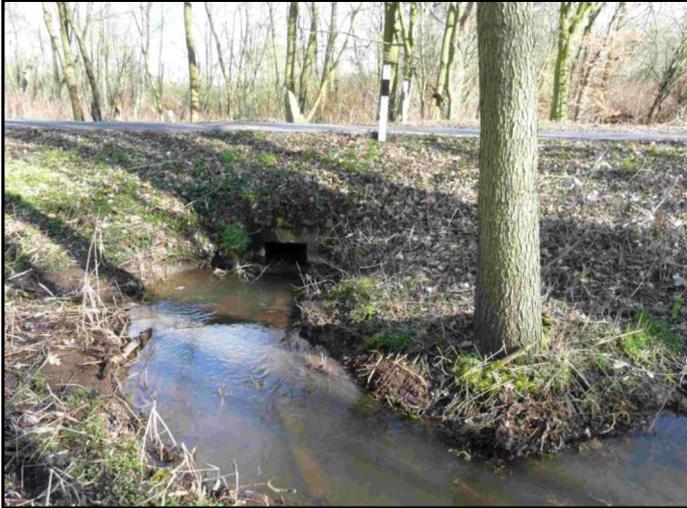
Nr.: 2144-011_001_go.JPG

Lichte Breite [m]: 0,5
Lichte Höhe [m]: 0,2
Bermen-Anzahl: keine
Bermenform: k.A.

Bedeutung im Habitatverbund: hoch
Verkehrsdichte: sehr gering
Brückenindex: 0,011
Durchlass-Tauglichkeit: wenig geeignet

"kurzfristig Trockenröhre realisierbar, langfristig Ersatz des DL"
