# Einschätzung von Durchlass-Bauwerken und Gefährdung des Fischotters

Aufnahme Nummer: 2144-012

Aufnahme-Datum: 24.03.2009

Gewässername: k.A.  
Lage: südwestlich buschmühl  
Straße: Dorfverbindung  
sonstige Straße  
Todfunde: 0

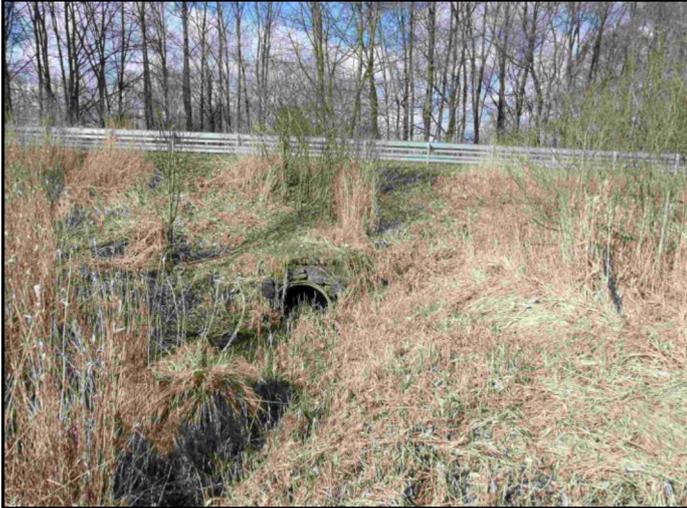
Nr.: 2144-012\_001\_go.JPG

Störfaktoren: Sohlschwelle

sonstige Störfaktoren: ca. 30 cm

Bedeutung im Habitatverbund: hoch  
Verkehrsdichte: sehr gering  
Brückenindex: 0,039  
Durchlass-Tauglichkeit: unpassierbar

"Sohlschwelle entfernen kurzfristig. Entschärfung nur durch ausreichend großen Durchlaß mit Bermen"
