# Einschätzung von Durchlass-Bauwerken und Gefährdung des Fischotters

Aufnahme Nummer: 2144-014

Aufnahme-Datum: 24.03.2009

Gewässername: Augrabenzufluß  
Lage: nordöstlich Gehmkow  
Straße: Dorfverbindung  
sonstige Straße  
Totfunde: 0

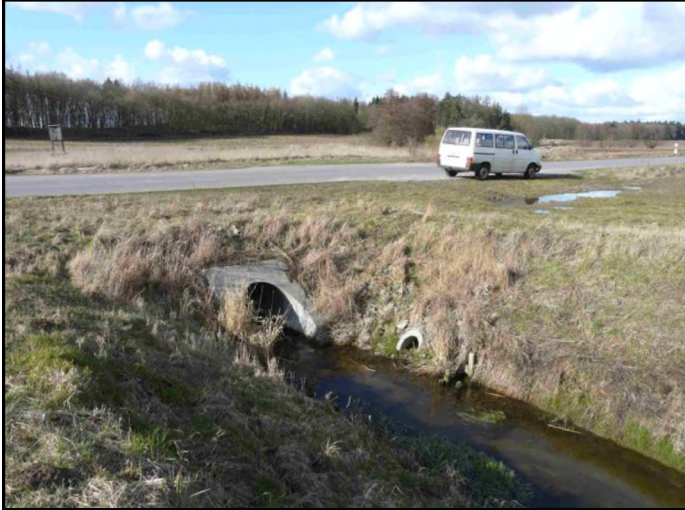
Nr.: 2144-014\_001\_go.JPG

Bedeutung im Habitatverbund: hoch  
Verkehrsdichte: sehr gering  
Brückenindex: 0,077  
Durchlass-Tauglichkeit: unpassierbar

"Neuer Durchlaß ohne Passiermöglichkeit für FischotTER/Biber"
