# Einschätzung von Durchlass-Bauwerken und Gefährdung des Fischotters

Aufnahme Nummer: 2144-015

Aufnahme-Datum: 24.03.2009

Gewässername: k.A.  
Lage: westlich Ganschendorf  
Straße: Dorfverbindung  
sonstige Straße  
Todfunde: 0

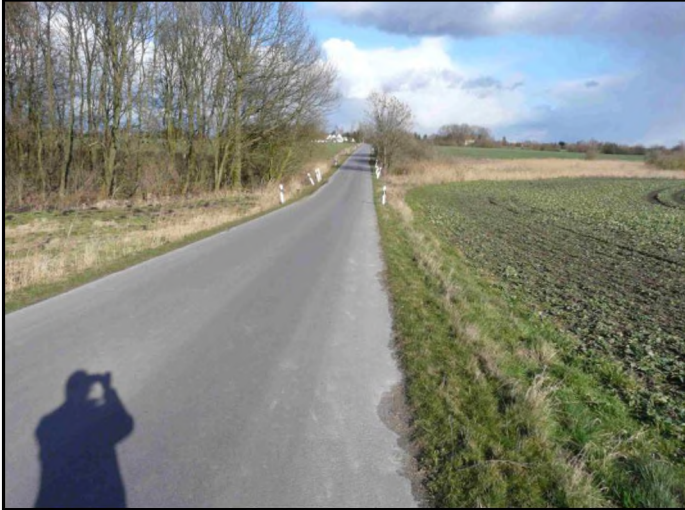
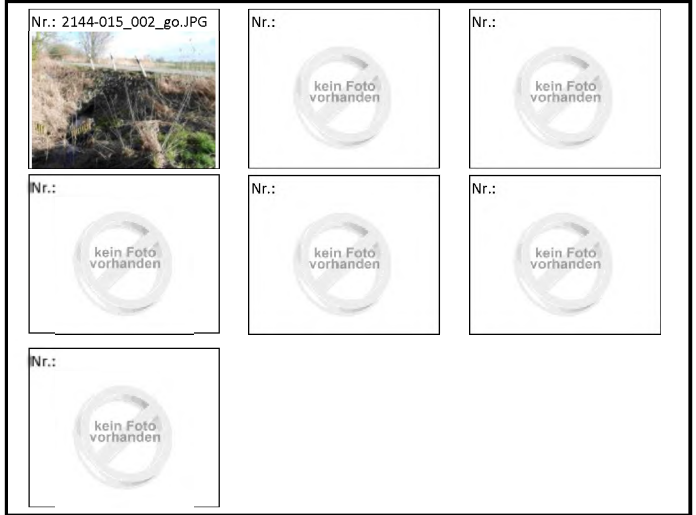
Nr.: 2144-015\_001\_go.JPG

Störfaktoren: Sohlschwelle

sonstige Störfaktoren: als Holzpalisaden

Bedeutung im Habitatverbund: mittel  
Verkehrsdichte: sehr gering  
Brückenindex: 0,014  
Durchlass-Tauglichkeit: unpassierbar

"Palisaden durch Steinschüttung ersetzen, faulen als Kesseldruckimprägnierte Hölzer schnell durch"
