Einschätzung von Durchlass-Bauwerken und Gefährdung des Fischotters

Aufnahme Nummer: 2144-016

Aufnahme-Datum: 24.03.2009

Gewässername: Au graben
Lage: nördlich Ganschendorf
Straße: K 33
Kreisstraße
Todfunde: 0

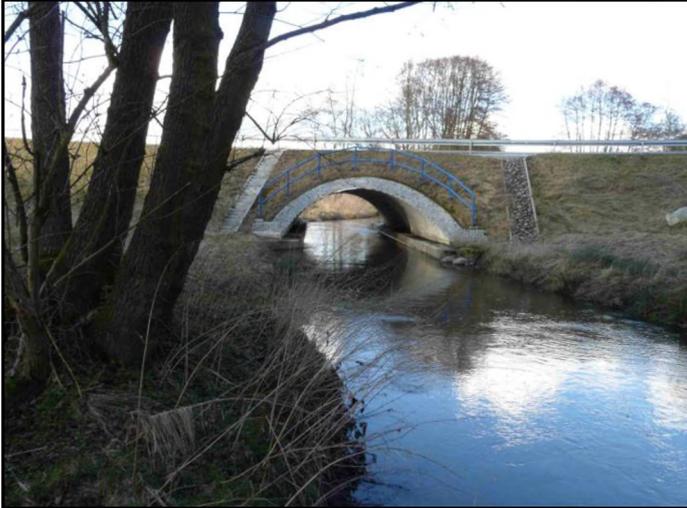
Nr.: 2144-016_001_go.JPG

"Bei Hochwasser scheinen beide Bermen geflutet - nachbessern mit größeren Steinen, die auch bei Hochwasser Markierung unter Brücke erlauben."

Geschwindigkeitsbegrenzung	<input type="checkbox"/>	Bermen an Ufer anbinden	<input checked="" type="checkbox"/>
Trockenröhre einbringen	<input type="checkbox"/>	Wiesenzufahrten verlegen	<input type="checkbox"/>
		Komplexmaßnahmen notwendig	<input type="checkbox"/>
