# Einschätzung von Durchlass-Bauwerken und Gefährdung des Fischotters

Aufnahme Nummer: 2144-017

Aufnahme-Datum: 24.03.2009

Gewässername: k.A.  
Lage: in Strehlow  
Straße: K 30  
Kreisstraße  
Todfunde: 0

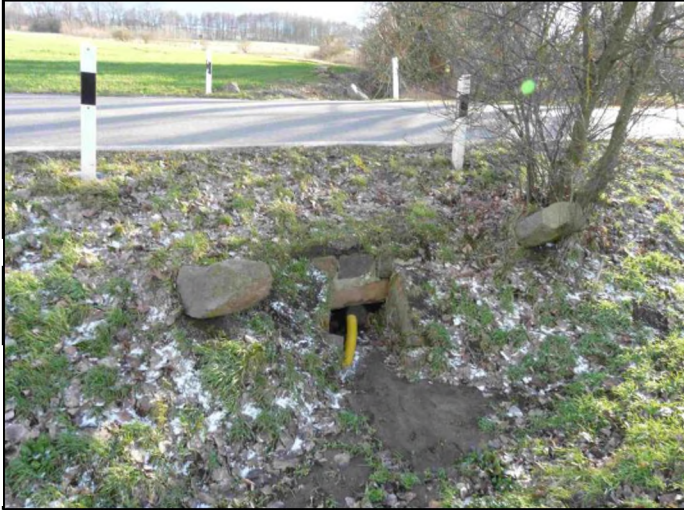
Nr.: 2144-017\_001\_go.JPG

Bedeutung im Habitatverbund: gering  
Verkehrsdichte: gering  
Brückenindex: 0  
Durchlass-Tauglichkeit: unpassierbar

"Graben verrohrt, alter Kastendurchlaß noch vorhanden, mit 0,4 m Querschnitt aber zu klein. Ersatz durch größeren Durchlaß."
